Byggkontroll I Syd AB

Byggteknisk syn av fastighet efter uthyrning

Kristianstad / Önnestad 108:2
Bockebäcksvägen 19, 291 73 Önnestad

2026-03-03

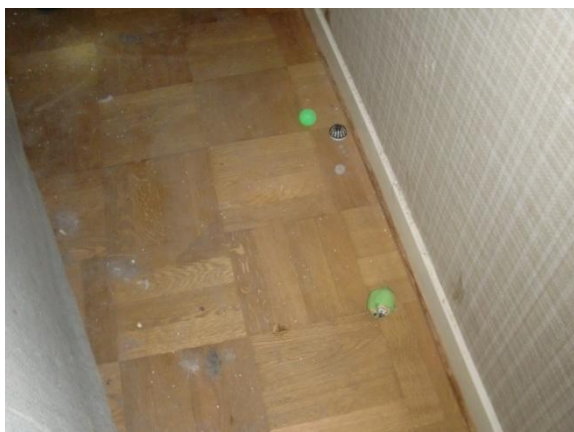
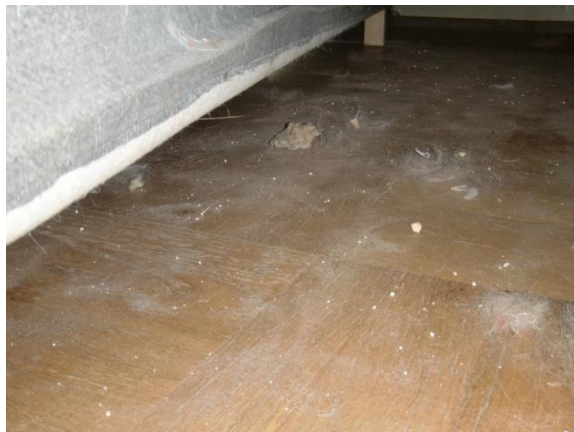
Vid borttagande av soffa noteras kvarlämnat material, dammtussar, skräp på golvytan (se bild 1, 2).

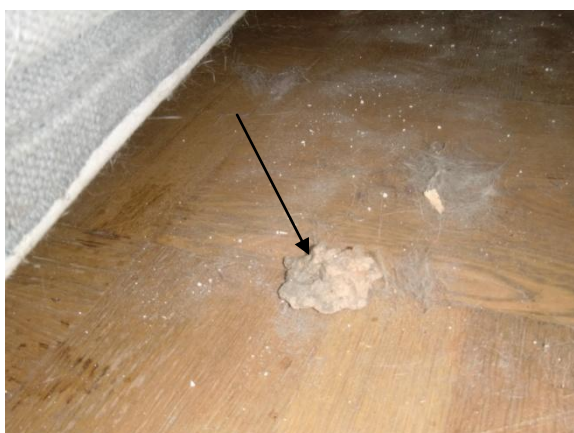
Bild 3

Under aktuell soffa noteras även kvarlämnad avföring/fekalier (se bild 3).

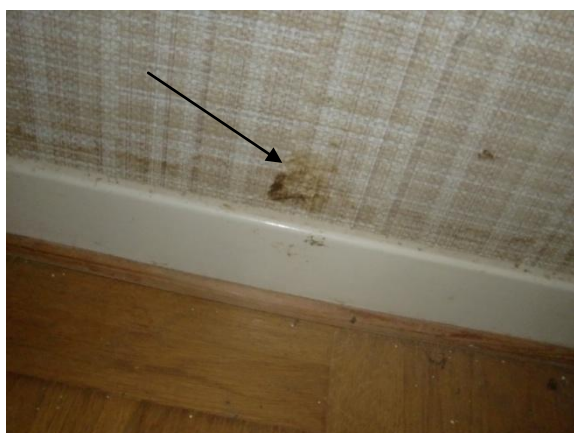
Bild 4

På tapetserad väggyta noteras avföring/fekalier (se bild 4).

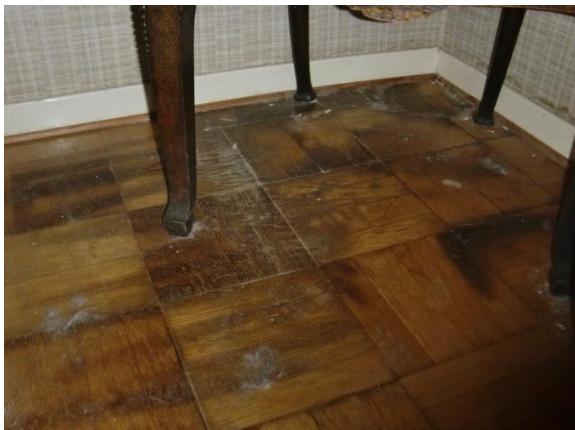
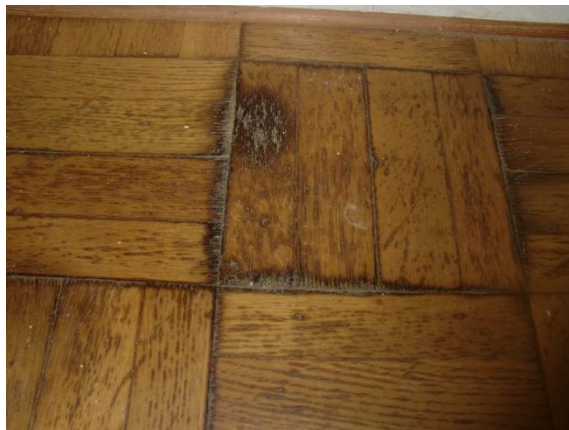
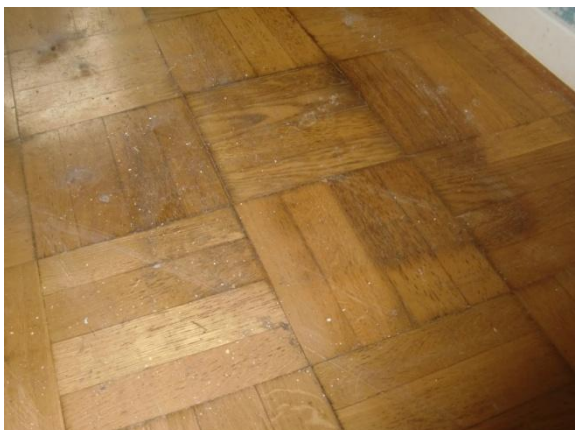
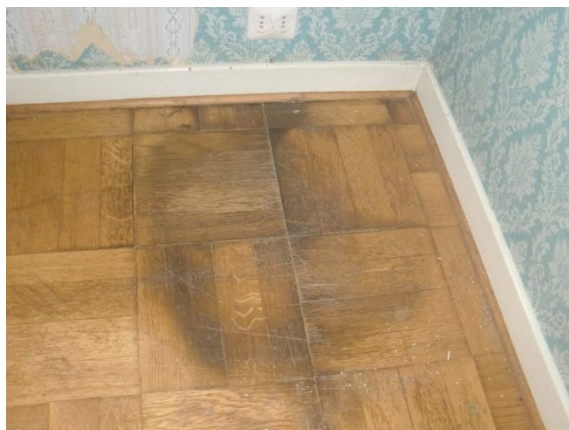
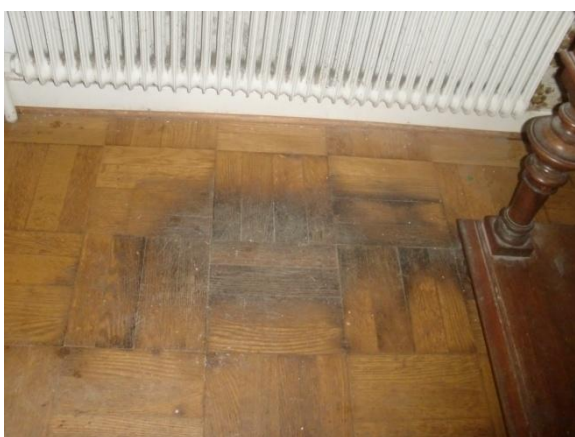
På flera platser noteras tydliga och markanta skador/missfärgningar i stavparkettgolvet. Genom luktprov mot parkettgolvet, kan man konstatera att lukten, med största sannolikhet, härstammar från djur/katter då tydlig urin-/avförings-/djurlukt slår emot näsan (se bild 5-9).

Återställande är förenat med kostnader. Exempelvis avhjälpande av urin/fekalier i trägolvet innebär rivning av ytskikt, troligtvis även undergolvet och eventuellt trossbottenisolering.

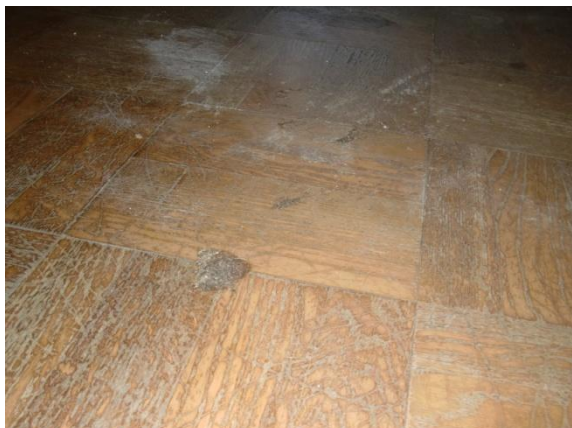
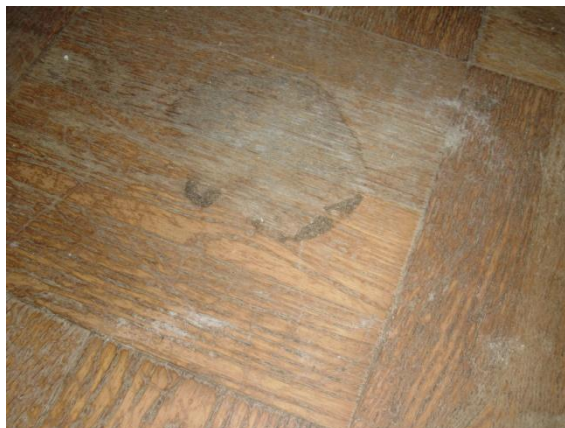
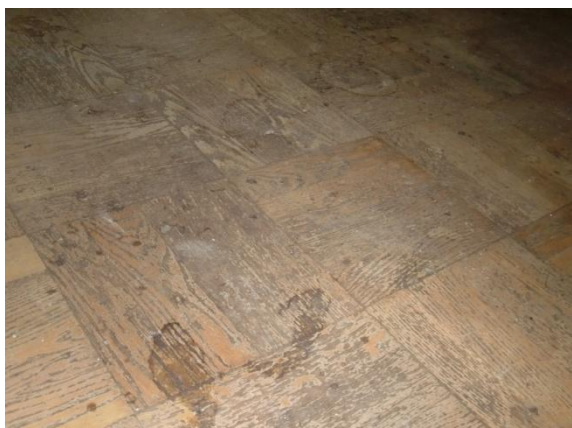
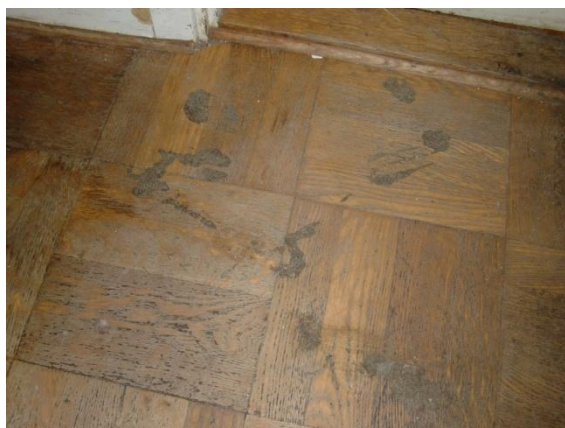
På flera platser noteras avföring/fekalier på stavparkettgolvet och golvet är kraftigt nedsmutsat (se bild 10-13).

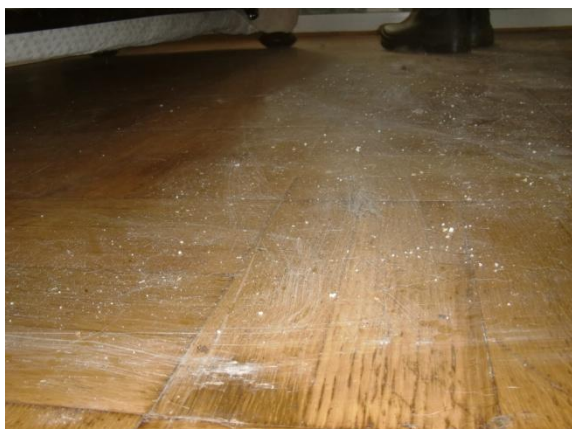
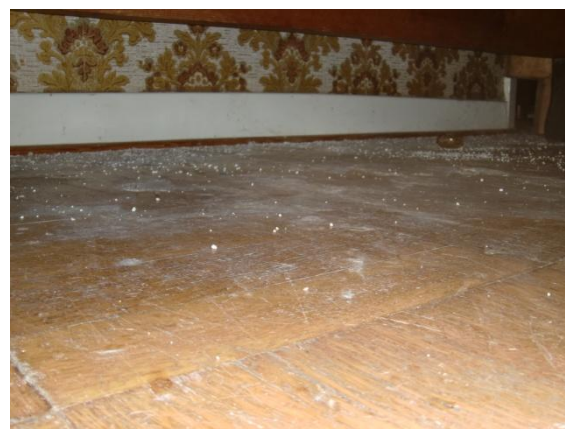
Under möblemang noteras kvarlämnat skräp, damm, smuts (se bild 14, 15).

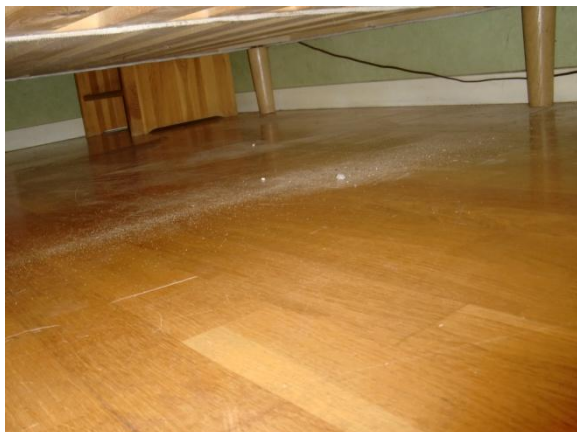
Bild 16

Under exempelvis under säng noteras skräp, smuts, damm (se bild 16).

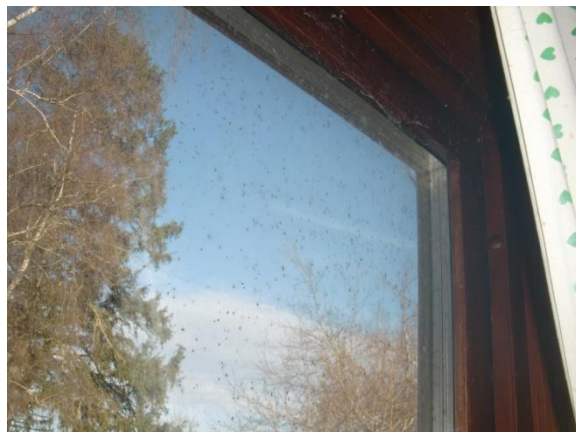
Bild 17

Fönster är nedsmutsade och inte putsade/rengjorda (se bild 17).

Not: Det gäller samtliga fönster

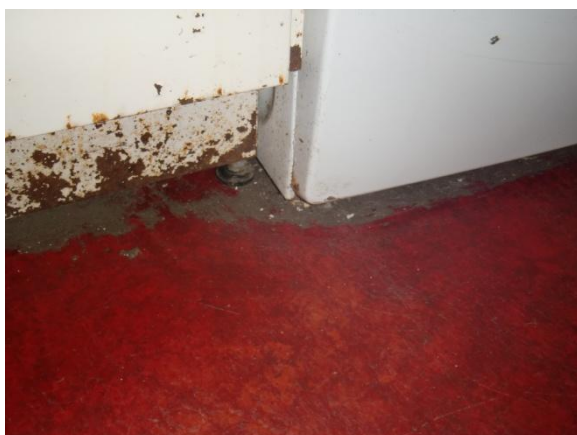
Bild 18

Stora smutsavlagringar på golv i anslutning till tvättbänk och tvättmaskin (se bild 18).

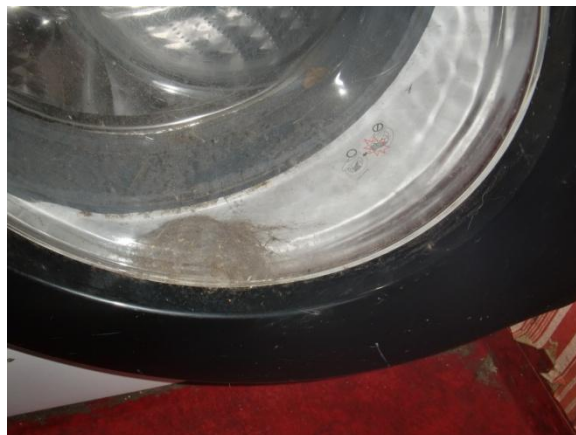
Bild 19

Tvättmaskinen är nedsmutsad och har smuts, damm i maskinen (se bild 19).

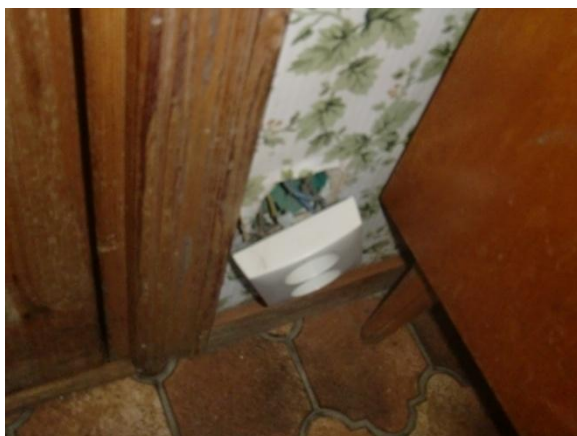
Bild 20

Löst hängande strömbrytare (se bild 20).

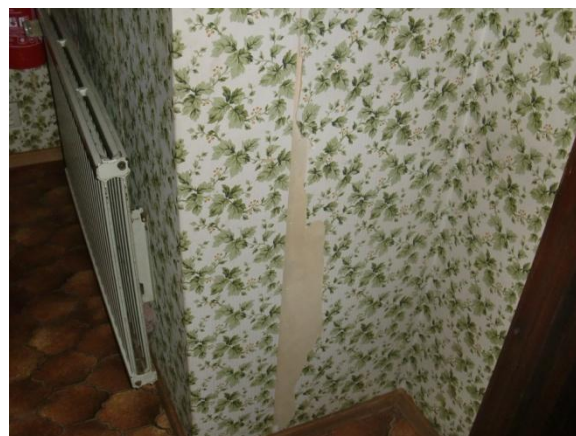
Bild 21

Rivmärken i tapet, som till del är bortrivna (se bild 21).

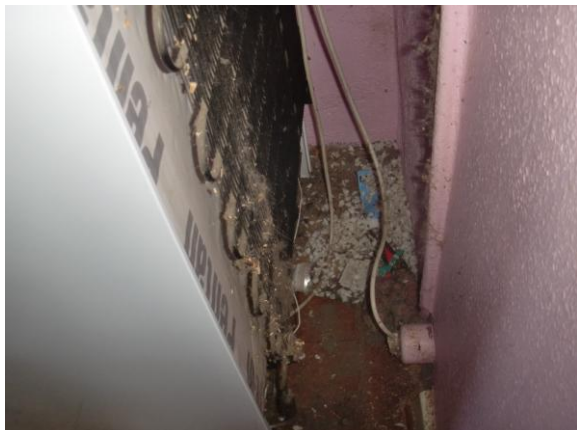
Bild 22

Stora mängder av smuts, skräp bakom och i anslutning till K/F (se bild 22).

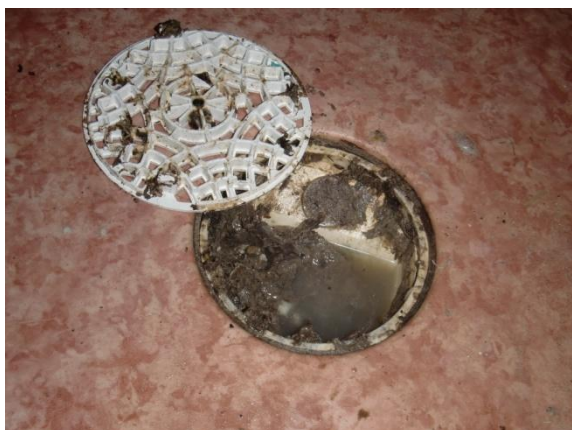
Bild 23

Golvbrunnen kraftigt nedskräpad av håravfall, smuts mm (se bild 23).

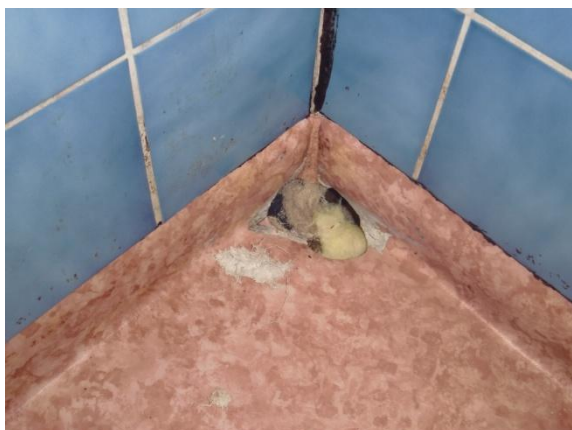
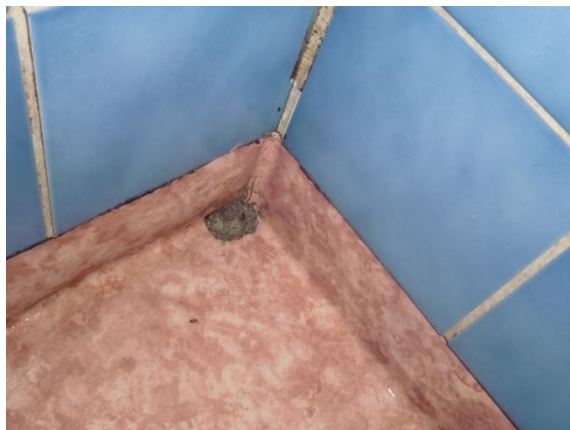
Inne i duschplatsen noteras två stora skador (hål) i golvmattan. Dessa är belägna i två motstående vägghörn i duschplatsen. Detta har orsakat att golvmattan släpper från underlaget (limmet förtvålas vid fuktpåverkan) (se bild 24, 25).

**Uppenbar risk för omringliggande fuktskador i golv- och väggkonstruktionen!
För klarläggande om omfattningen krävs en fördjupad undersökning.**

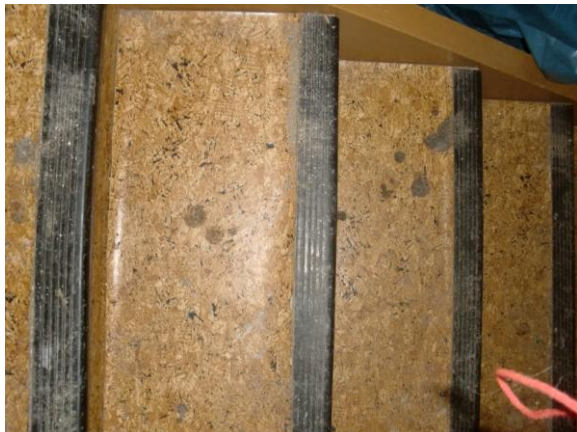
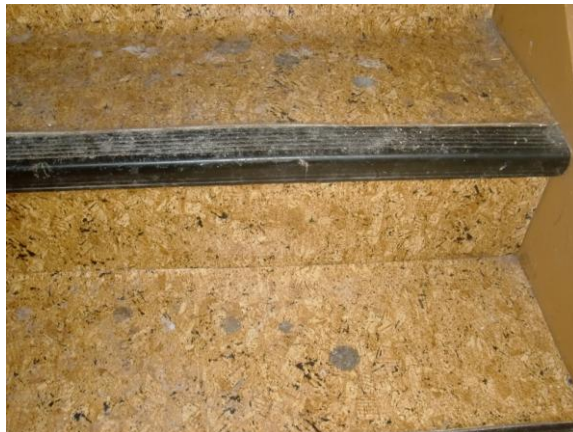
Det noteras avföring/fekalier på våningstrappans plansteg och trappan är kraftigt nedsmutsad (se bild 26, 27).

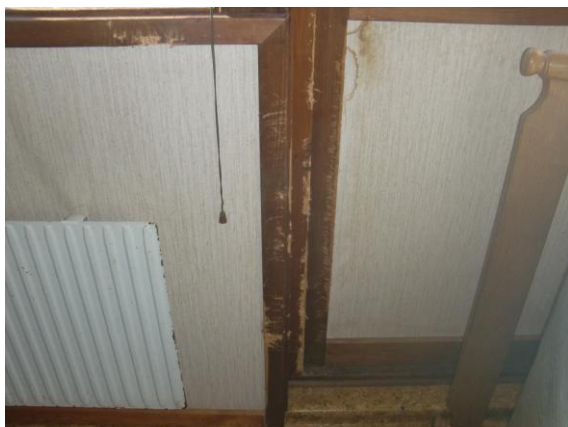
Bild 28

Foder, karm och dörrblad till balkongdörr skadad/klöst av djur (se bild 28).

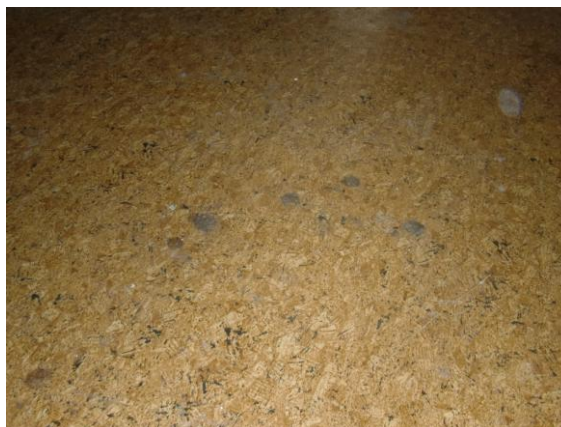
Bild 29

Det noteras avföring/fekalier på golvmattan och mattan är kraftigt nedsmutsad (se bild 29).

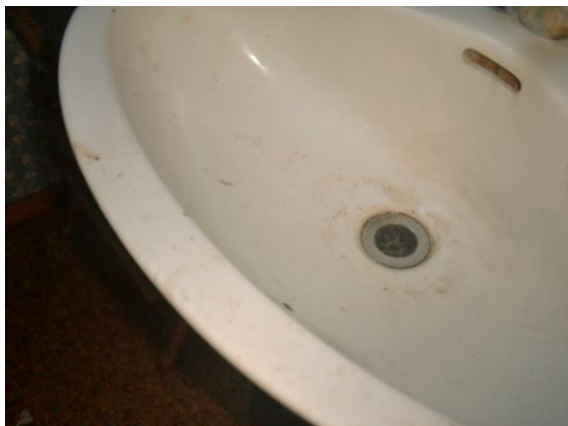
Bild 30

Tvättställ nedsmutsat (se bild 30).

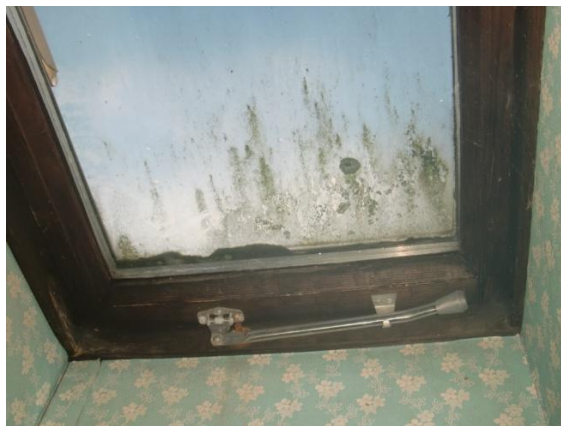
Bild 31

Takfönster med markanta smutsavlagringar (se bild 31).

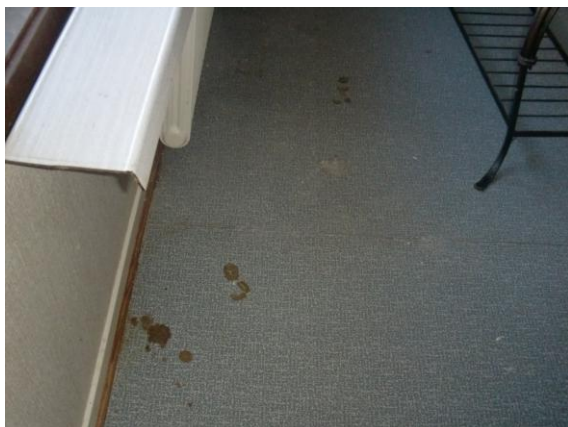
Bild 32

Det noteras avföring/fekalier på golvmattan och mattan är kraftigt nedsmutsad (se bild 32).

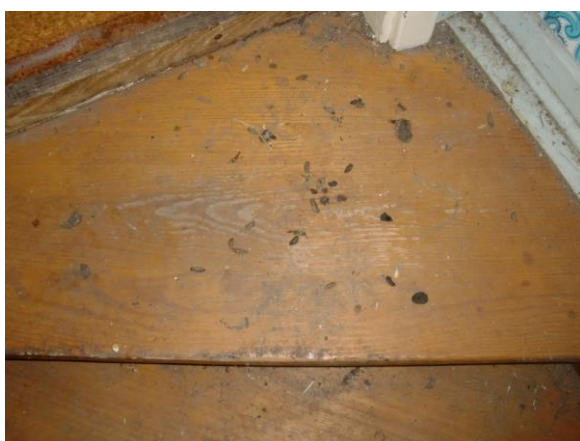
Bild 33

Vid översta plansteget noteras avföring, troligtvis från ett råttdjur (se bild 33).

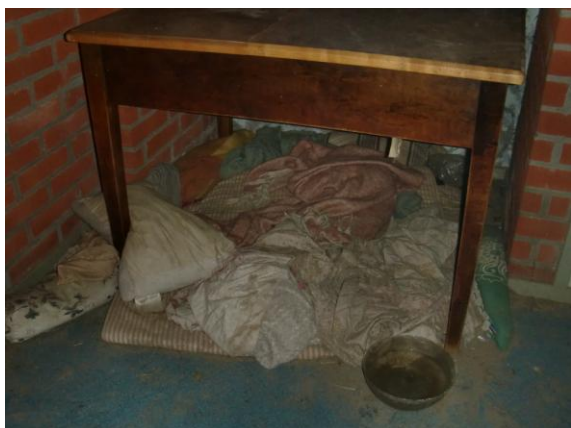
Bild 34

Enligt uppgift har det varit boplats för hund, vilket förefaller att stämma. Under ett bord finns kvarlämnade filter och vattenskål (se bild 34).

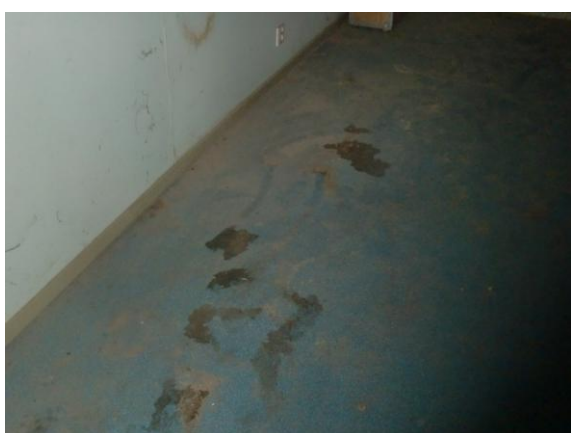
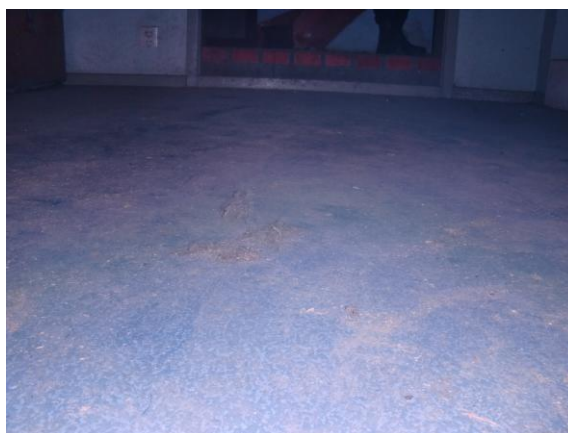
Det noteras avföring/fekalier på golvmattan och mattan är kraftigt nedsmutsad (se bild 35, 36).

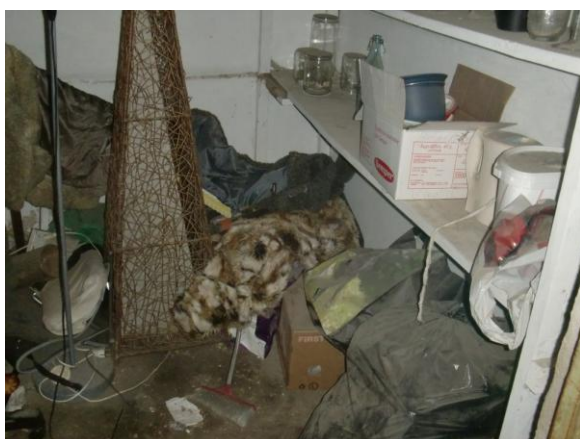
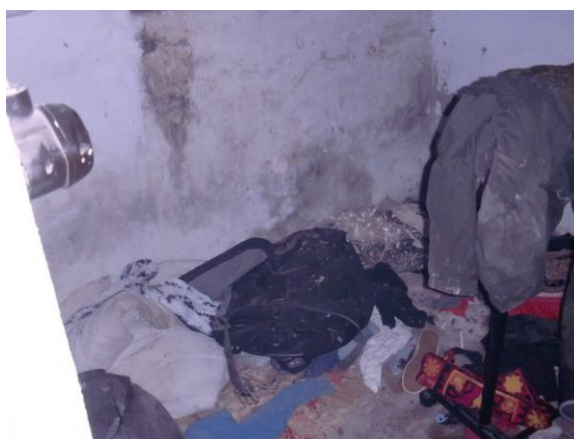
Stora mängder av kvarlämnade inventarier, kläder, skräp mm (se bild 37, 38).

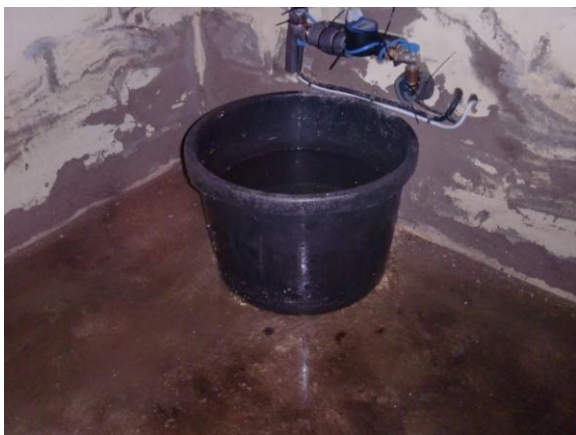
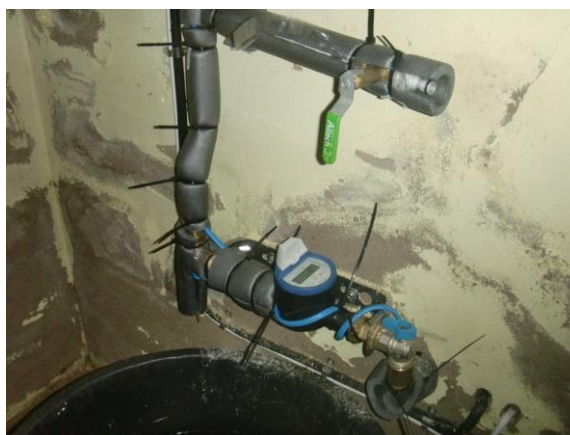
Stående vatten på betonggolvet, balja under vattenmätare (VM) till stora delar fylld med vatten (se bild 39, 40). På kopplingar vid VM noteras vattendroppar vilket kan indikera på läckage (alternativt kan det vara kondensvatten).

Not: Enligt uppgift har VM frusit sönder vid två tillfällen tidigare.

Eventuellt läckage bör klargöras!

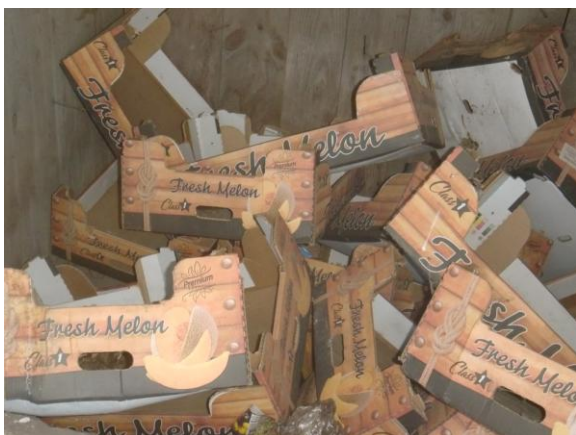
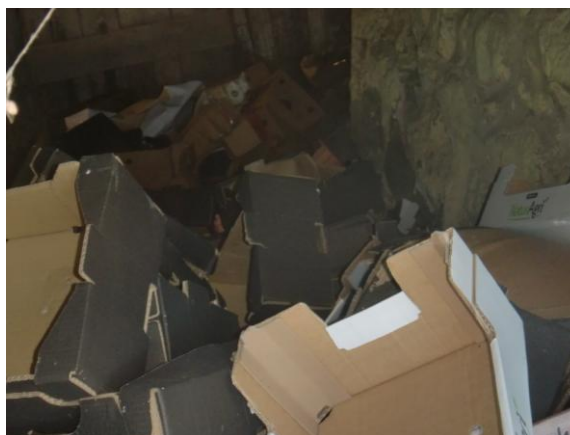
Stora mängder kvarlämnade tomkartonger i ett utrymme (vänstra stallet sett från huvudbyggnadens entré) (se bild 41, 42).

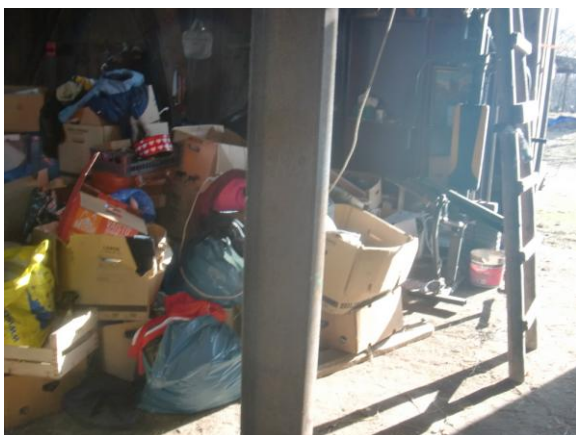
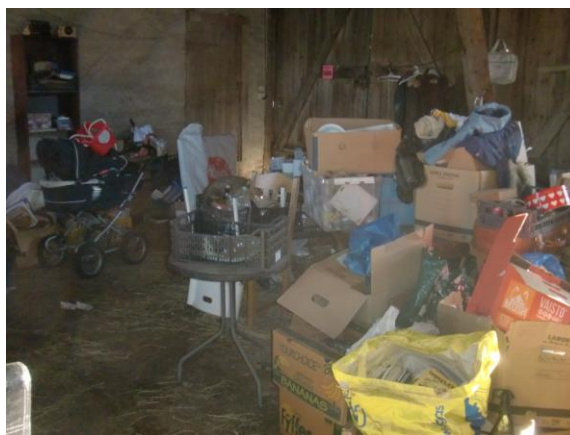
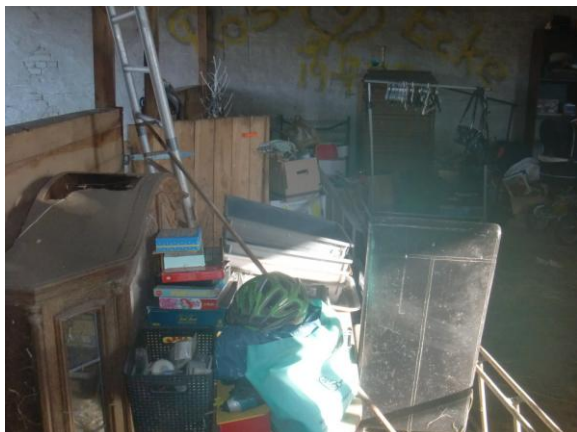
Stora mängder av kvarlämnade inventarier (högra stallet sett från huvudbyggnadens entré) (se bild 43-45).

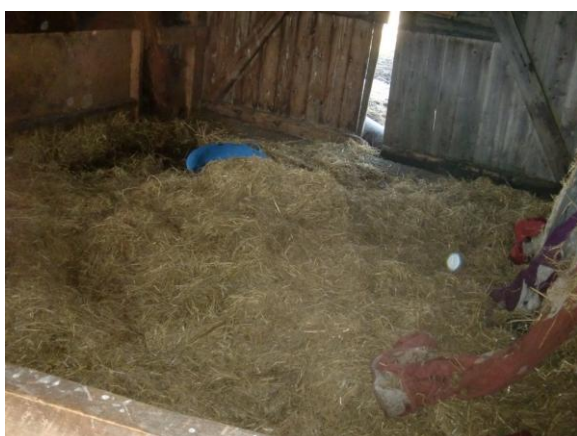
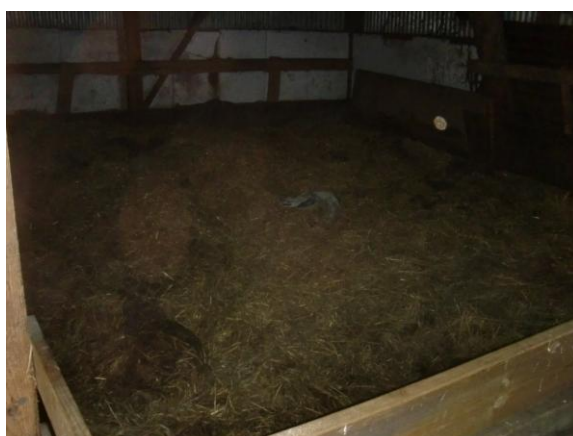
Två spiltor med kvarlämnad halm, uppmätt och uppskattat till (50m², tjocklek ca 0,5m) ca 25 m³ (se bild 46, 47).

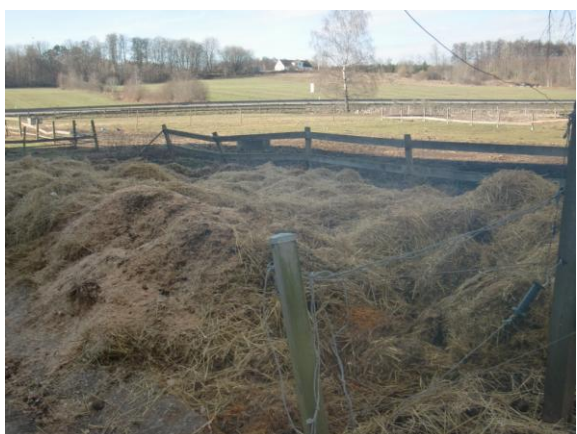
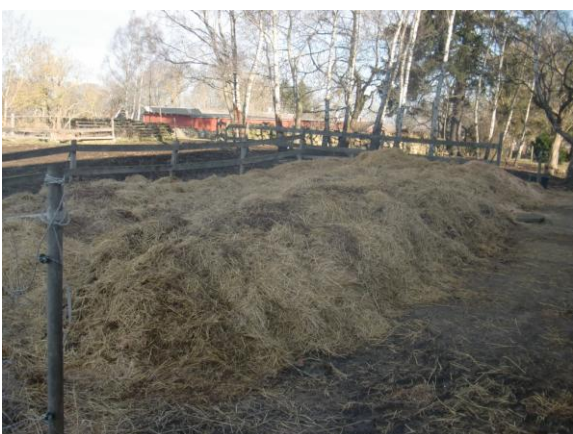
Kvarlämnad utvändig gödselstack, uppmätt och uppskattat till 65-70 m³ (se bild 48, 49).
