Polisens diarienummer  
5000-K809967-26

# Tilläggsprotokoll

## Protokoll över undersökning av lastfartyget Misje Verde

## Protokoll över undersökning av fritidsbåten Doris

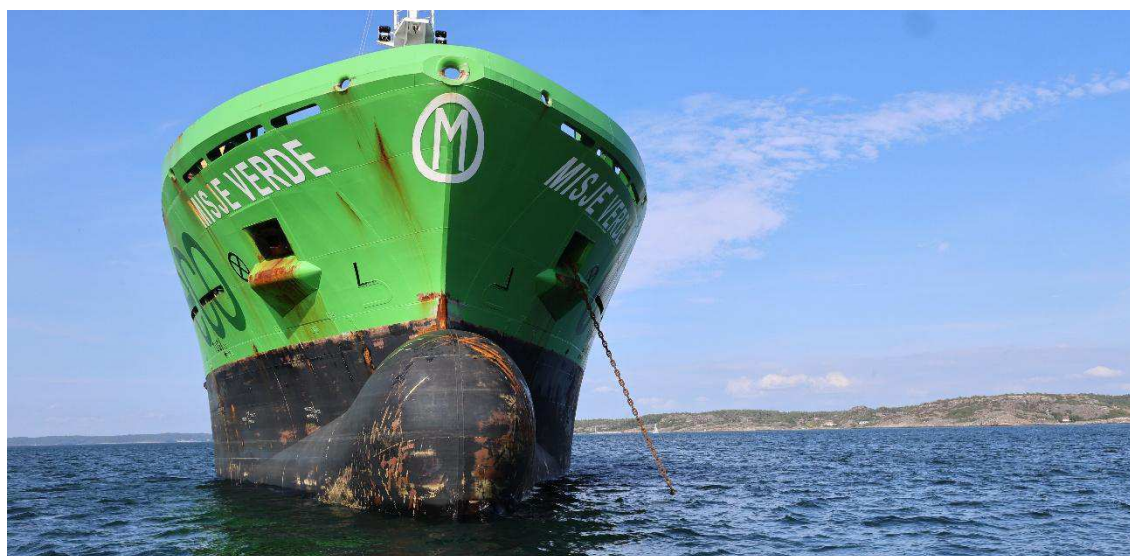
Vid undersökningen uppmättes förligt djupgående till 2,5 m och akterligt djupgående till 4,1 m.

Lastfartyget hade 20 cm mindre djupgående förligt och 10 cm mindre djupgående akterligt vid skrovundersökningen än vad som var noterat i Misje Verdes skeppsloggbok vid avgång från Uddevalla. Kustbevakningens bedömning är att minskningen inte är konstig då lastfartyget förbrukat bränsle och/eller kan ha flyttat ballast.

*Figur 4. Lastfartyget Misje Verde, förskeppet och bulben.*

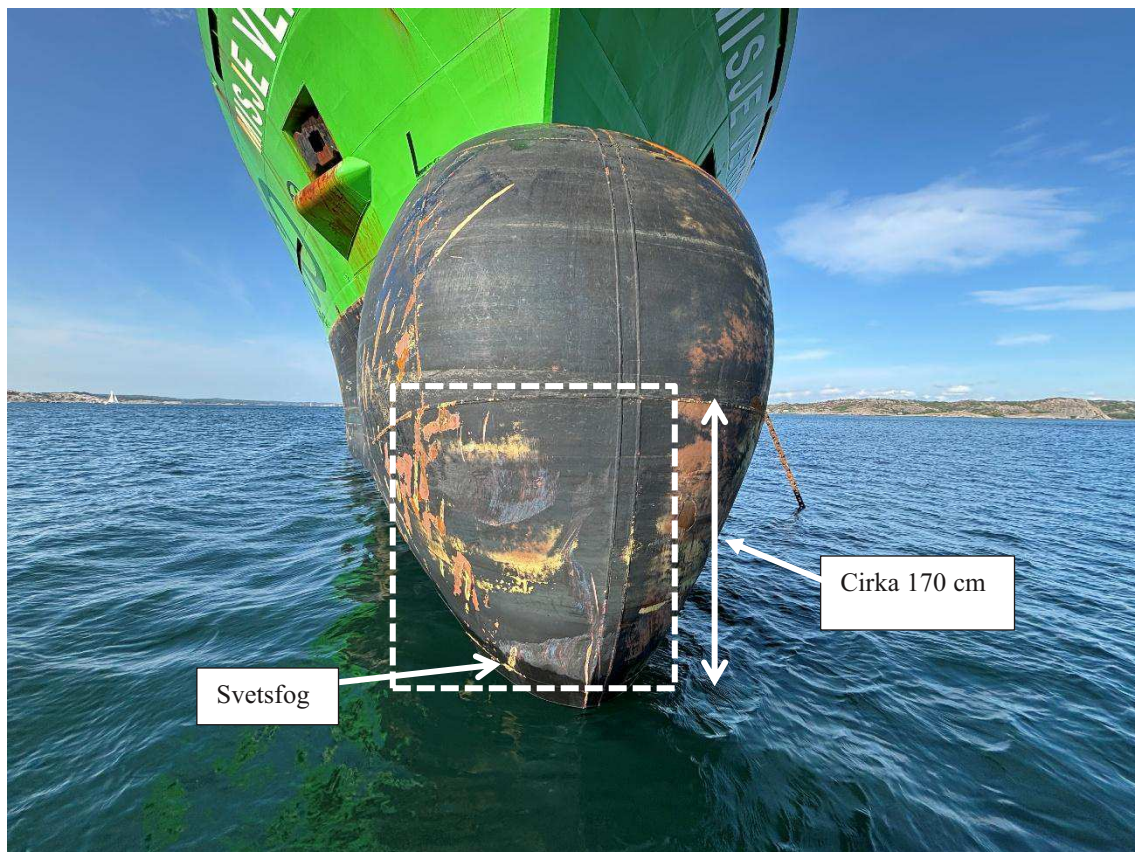
På bulben iaktogs ett flertal skador i den svarta färgen där underliggande färg och/eller metall framträdde. Liknande skador iaktogs även på delar av skrovet i anslutning till bulben. På styrbordssida av bulben iaktogs ett flertal avvikande färgavsättningar. På babordssidan noterades ett område med avvikande färgavsättning.

*Figur 5. Bulben från lastfartyget Misje Verde. Delar av bulben där avvikande färgavsättningar iaktogs är markerad.*

De avvikande färgavsättningar på bulbens styrbordssida tillsammans med analysvar från NFC att säkrade färgavsättningar överensstämmer med jämförelsefärg säkrad från fritidsbåten ger starkt stöd att lastfartyget har varit i kontakt med fritidsbåten.

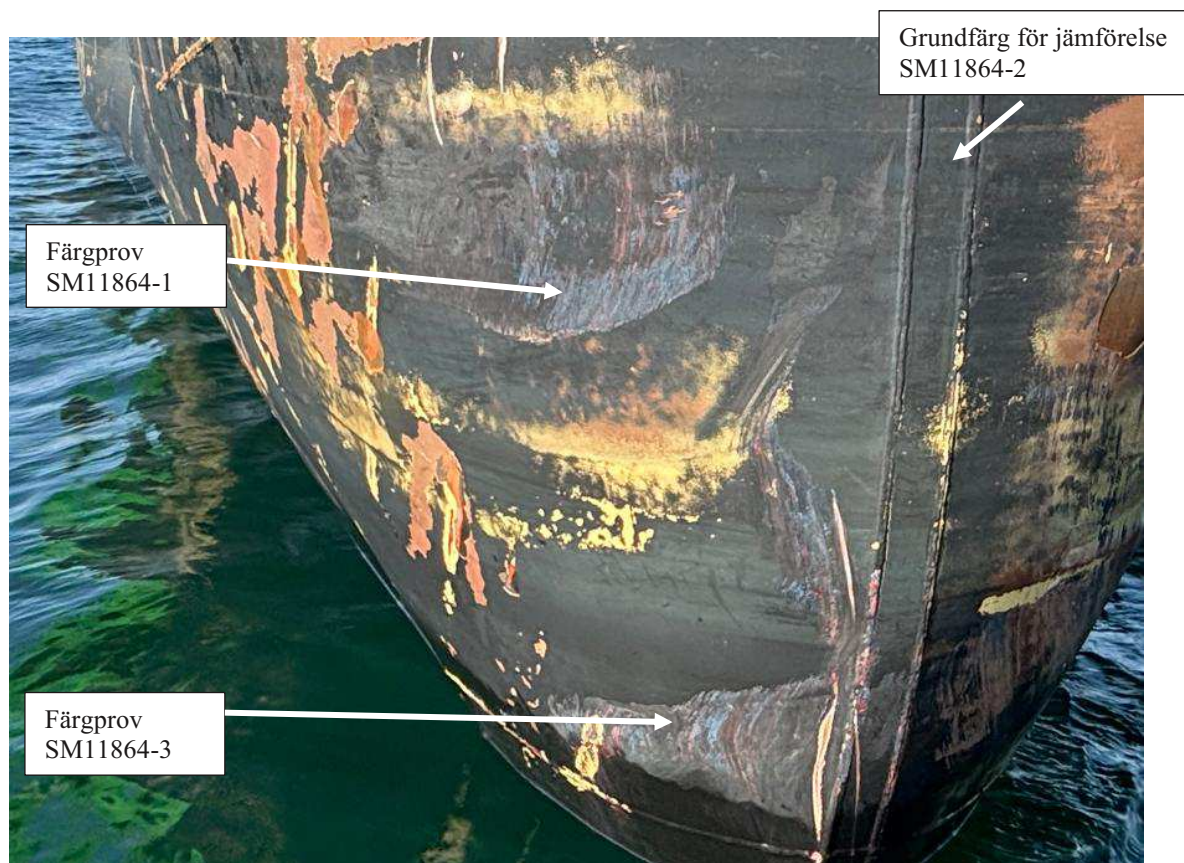
Ett område med avvikande färgavsättningar sträckte sig mellan styrbords- och babordssida. Färgavsättningarna var huvudsakligen blå med inslag av rödbrunt/rostbrunt. Två olika områden med avvikande färgavsättningar och svart grundfärg för jämförelse (SM11864-2) säkrades från bulben på styrbords sida. Färgprov (SM11864-3) säkrades ca 30 cm ovanför nedre svetsfogen. Färgprov (SM11864-1) säkrades ca 130 cm ovanför nedre svetsfogen.

Figur 6. Delar av bulben tillhörande lastfartyget Misje Verde. Säkrade färgavsättningar och grundfärg (SM11864-(1–3) för jämförelse från bulben är markerade på bilden.

1. På bulben, ca 30 cm ovanför svetsfogen, säkrades en avvikande färgavsättning (SM11864-3).

2. På bulben, ca 130 cm ovanför svetsfogen, säkrades en avvikande färgavsättning (SM11864-1).

3. Från bulben säkrades grundfärg (SM11864-2) för jämförelse mot eventuell färg på fritidsbåten Doris.

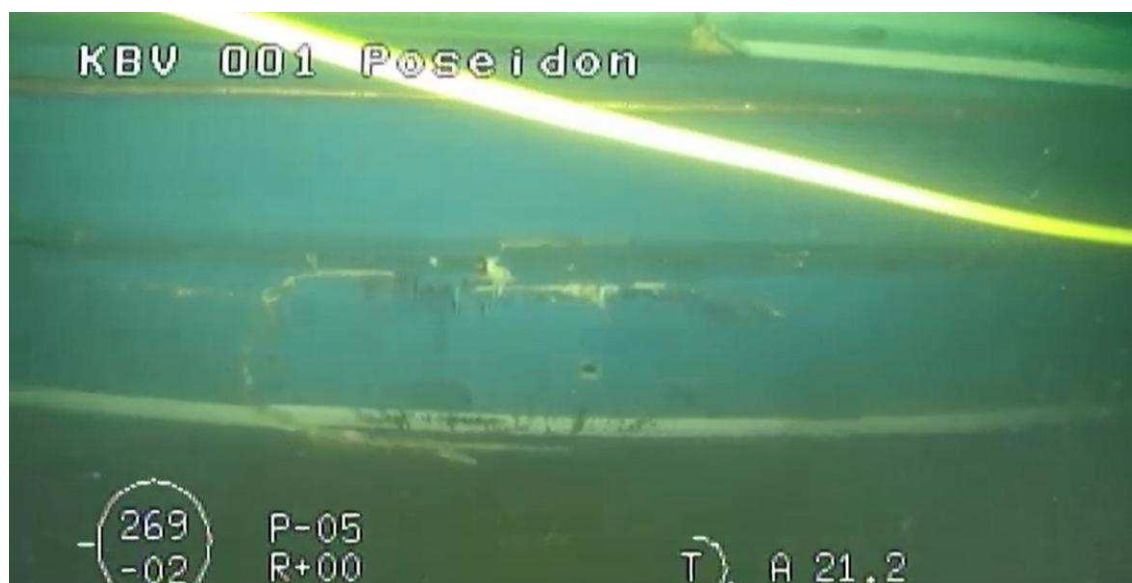
Undervattensdrönare från Kustbevakningen fotograferade fritidsbåten Doris inför och i samband med bärgningen. På bilderna syns Doris ligga på havets botten. På babordssidan syns skador.

Figur 4. Bilden visar delar av babordssida av Doris. Bilden tagen av Kustbevakningens undervattensdrönare 2026-07-31.

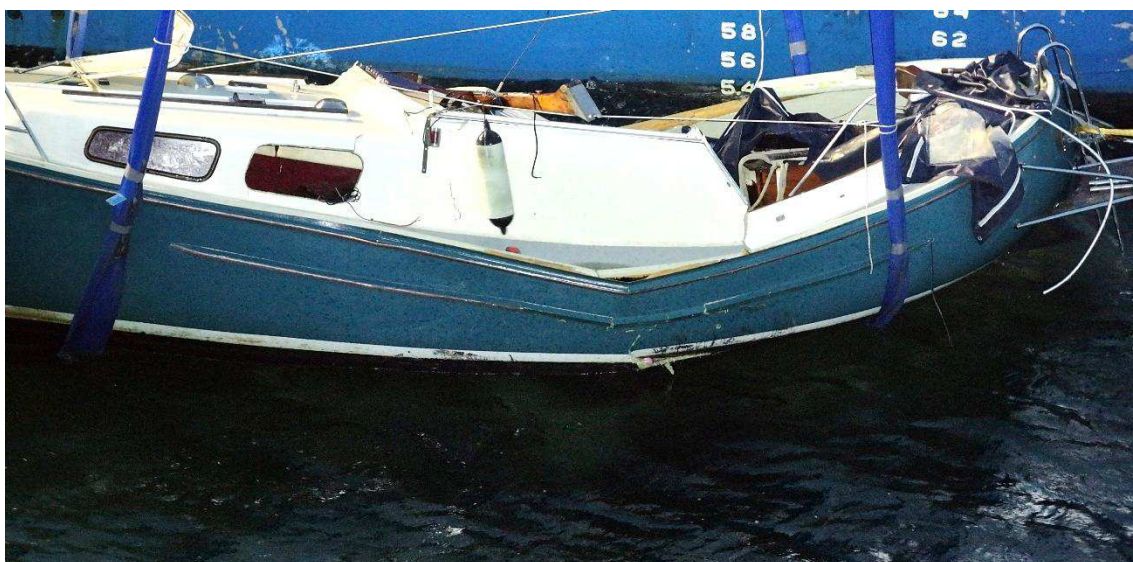
*Figur 6. Babordssida av fritidsbåten Doris innan den lyftets till Kustbevakningens båt.*

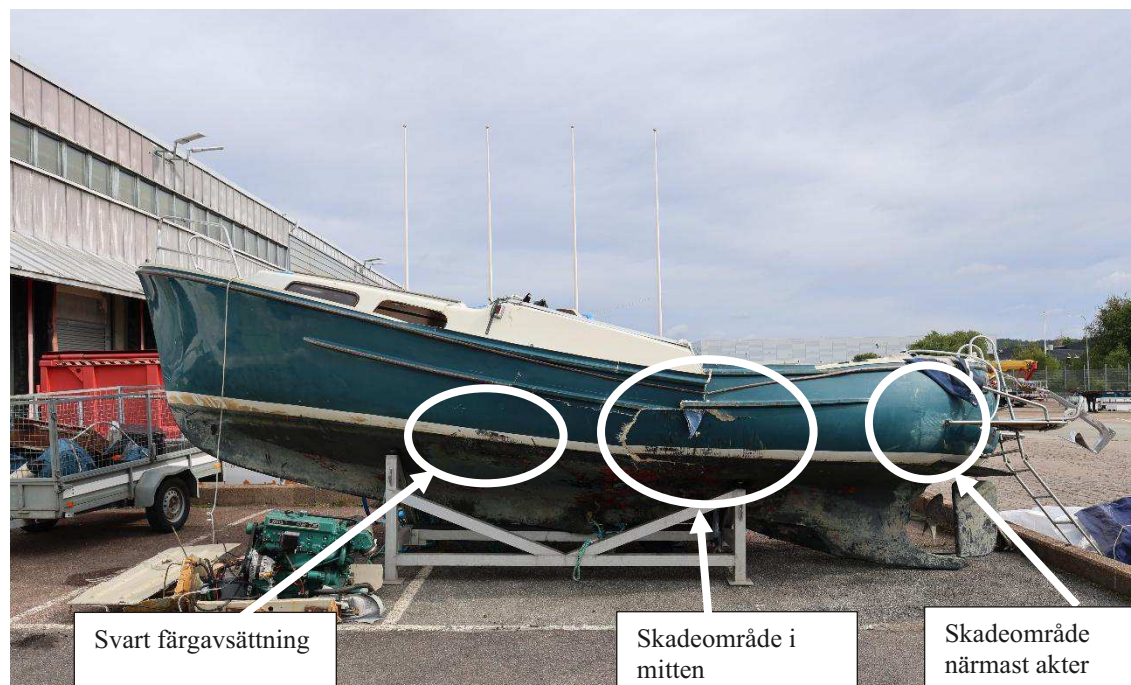
I mitten, på babordssidan<sup>7</sup> fanns en cirka 130 cm långsgående skada i skrovet. På vissa delar i skadeområdet var sprickorna djupa och glasfiberlaminatet var synligt. I skadeområdet fanns en cirka 100 cm lång lodrät svart färgavsättning som sträckte sig vidare mer mot skrovets undersida. En del av skrovet i skadeområdet bröts loss och säkrades (SM11974-1). På skrovdelen fanns samtliga lager jämförelsefärg från fritidsbåten och svart färgavsättning.

Ytterligare en cirka 70 cm långsgående svart färgavsättning fanns i mitten, längre förut på babordssidan. I detta område kunde inga skador i form av sprickor noteras.

På babordssidan, närmast aktern, fanns ett skadeområde som bedömdes ha uppkommit genom att något metalliskt har kommit mot Doris. Ett flertal skador i ytskiktet på andra delar av skrovets babordssida noterades, skadorna bedömdes vara förenliga med påverkan av metalliskt föremål.

*Figur 7. Babordssida av Doris. Färgavsättning, skadeområdet i mitten och skadan närmast akter är markerade i bild.*

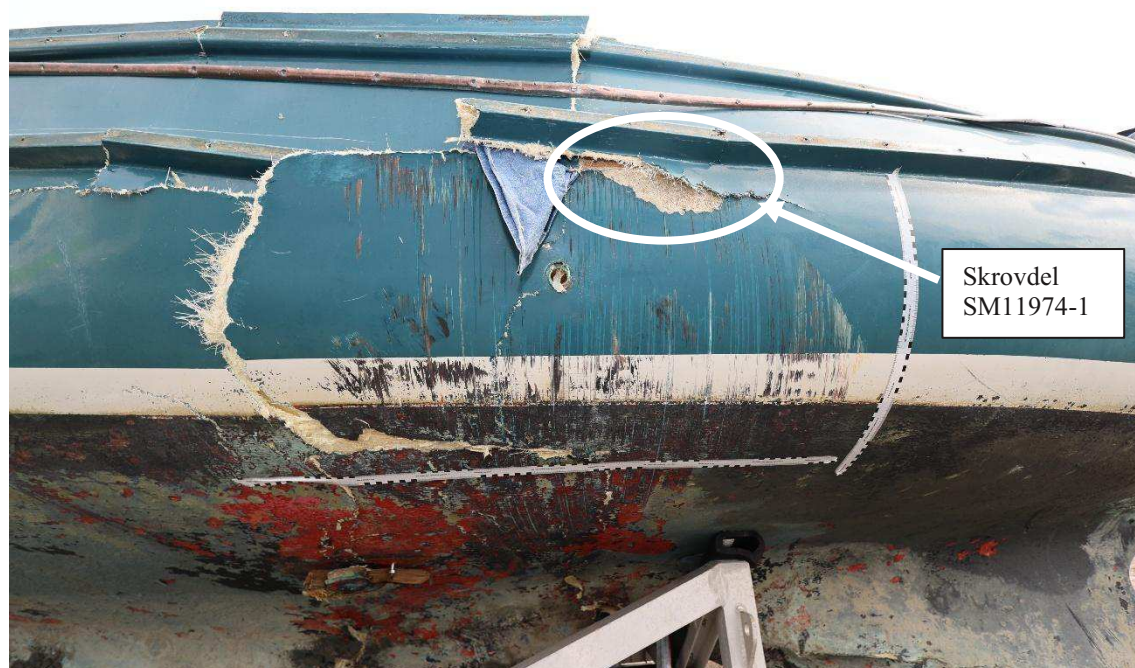
*Figur 8. Närbild på skadeområdet med svart färgavsättningen som fanns på mitten av babordssidan. Platsen där färgflagan (SM11974-1) säkrades är markerad i bild.*

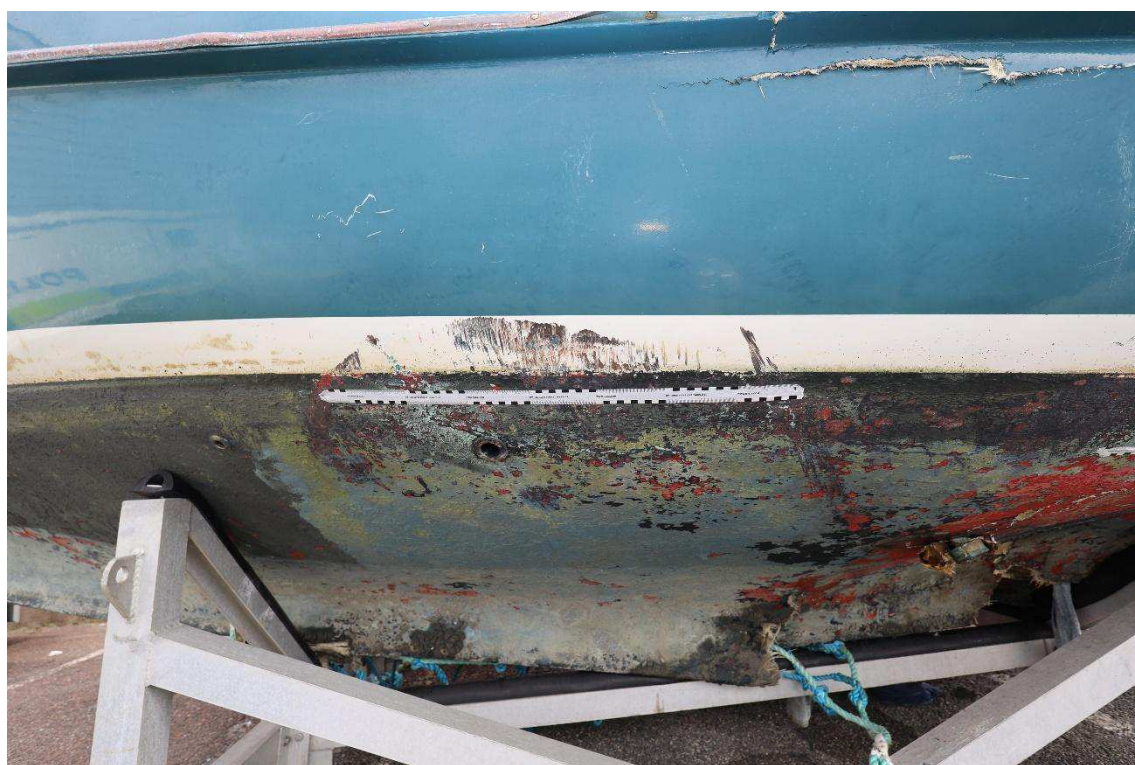
*Figur 9. Närbild på den svarta färgavsättningen på babordssidan.*

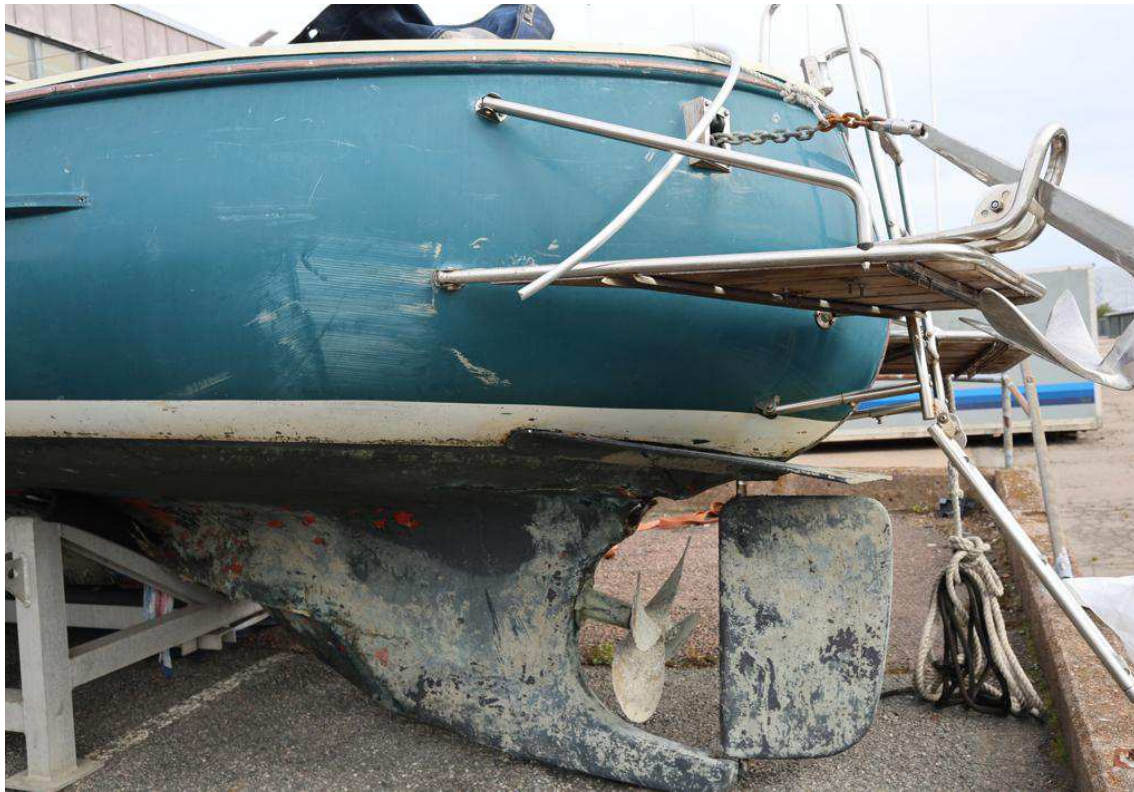
*Figur 10. Närbild på skadan på babordssidan, närmast aktern.*

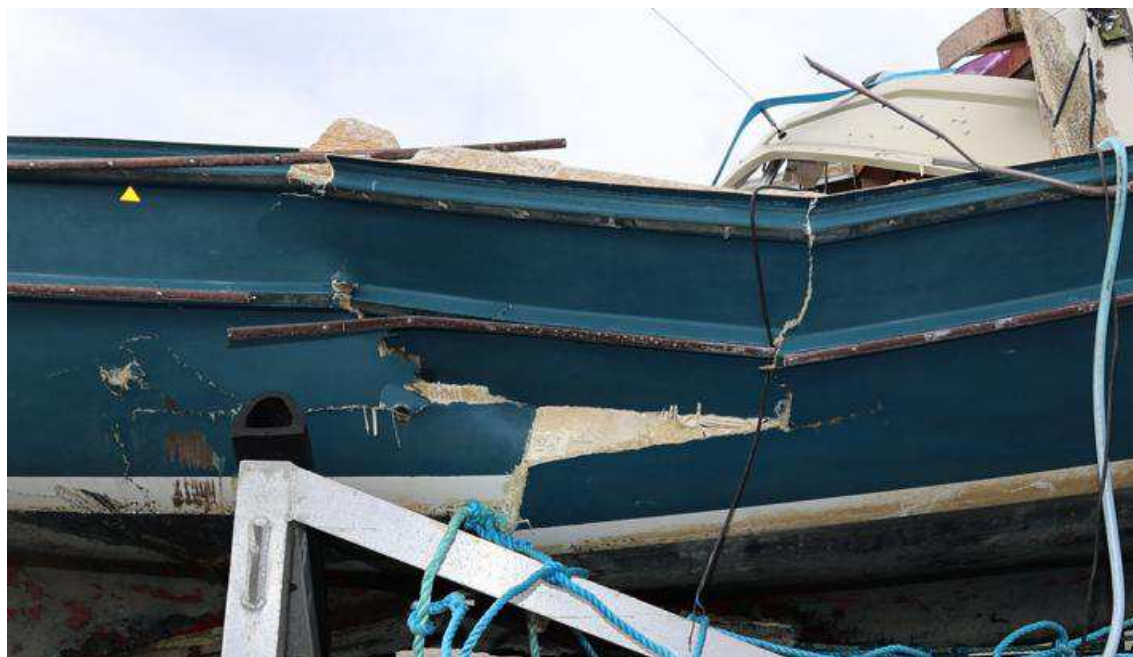
På skrovets styrbordssida, ungefär mitt på sidan, iaktogs en utåtbuktande skada med tillhörande sprickbildning i ytskiktet. Skadan på styrbordssidan bedömdes vara följskada av den påverkan som orsakats på babordssidan då de korrelerade i placering på skrovet. I anslutning till skadan iaktogs svart färgavsättning. I ytskiktet fanns ett flertal skador förenliga med påverkan av ett metalliskt föremål. Ett flertal skador i ytskiktet på andra delar av skrovets styrbordssida noterades, skadorna bedömdes vara förenliga med påverkan av metalliskt föremål.

Figur 12. Närbild på den utåtbuktande skadan på styrbordssidan.

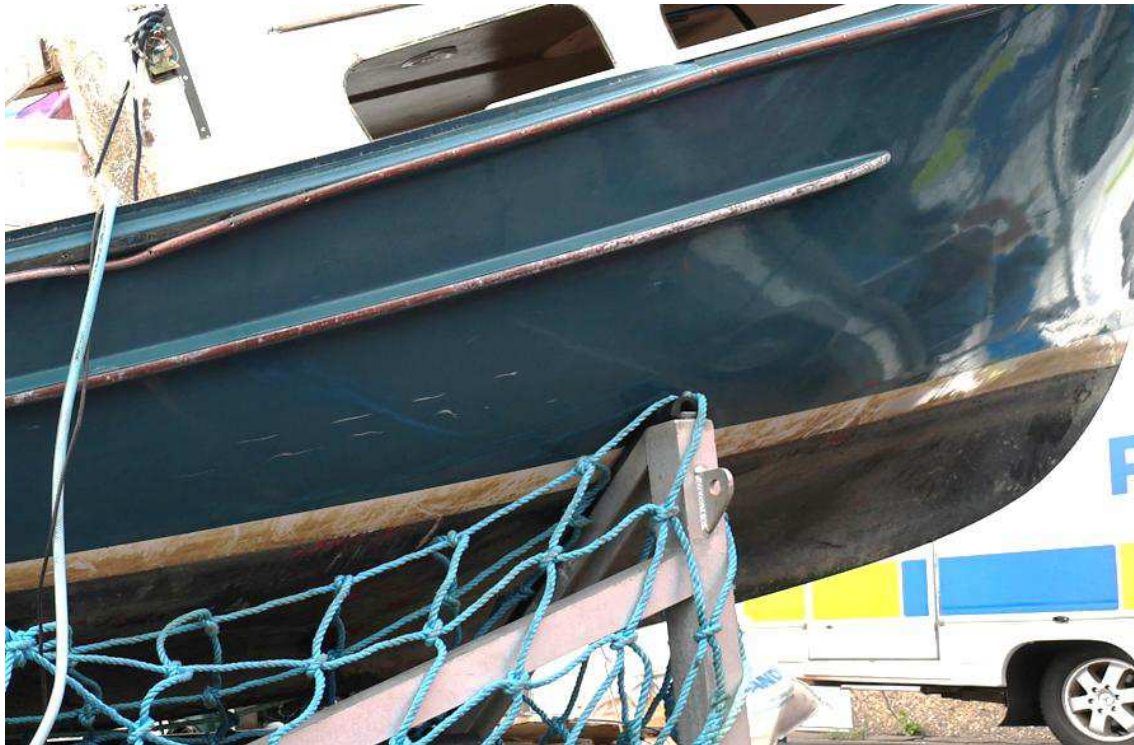
*Figur 13. Närbild på skador i ytskiktet på skrovets styrbordssida, närmast fören.*

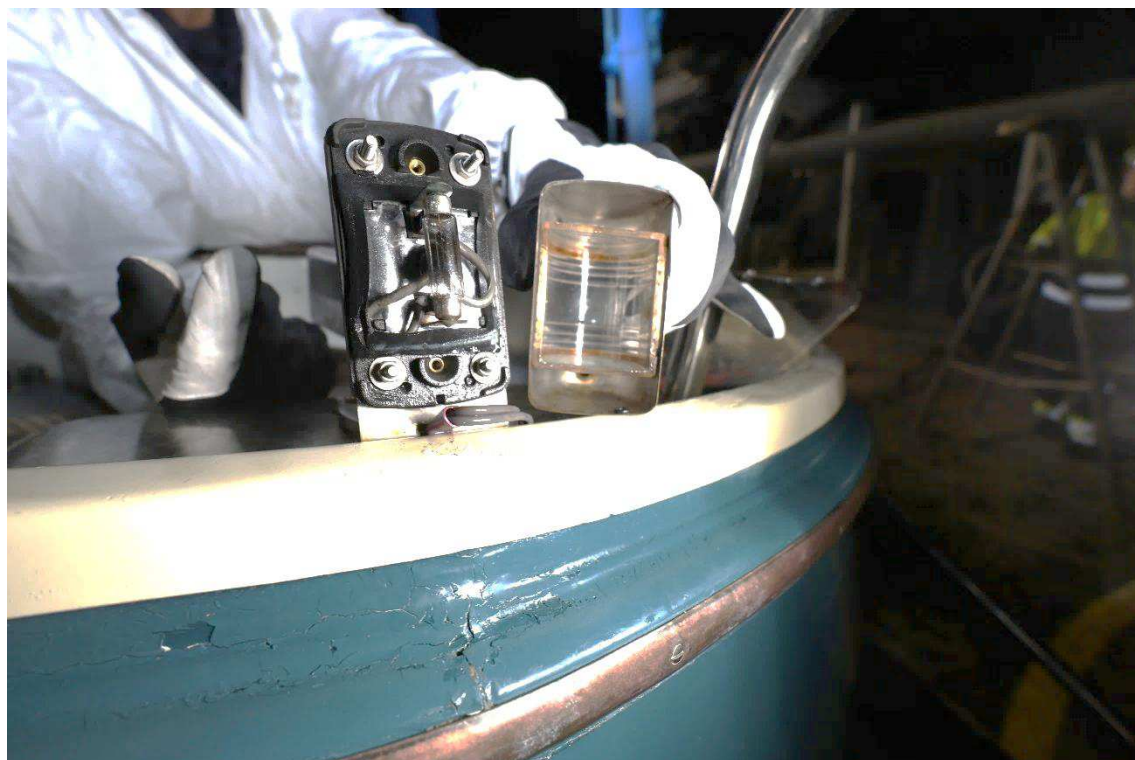
Akterlanternan (SM11974-2) satt monterad på relingen i aktern. Samtliga delar av lanternan var intakta. När lanternan demonterades iaktogs en sotbeläggning på de inre delarna av lampan.

Figur 15. Akterlanternan (SM11974-2) från fritidsbåten Doris.

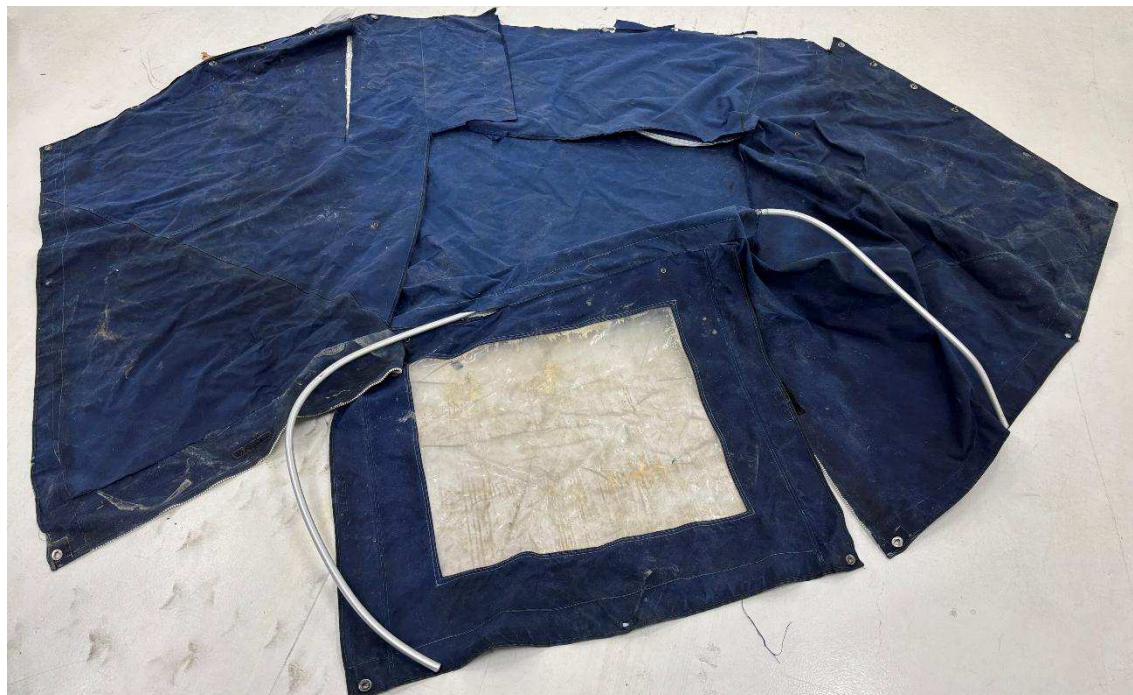
Kapellet var trasigt, både metallställningen och tyget i kapellet. Delar av kapellet låg i sittbrunnen och delar återfanns inne i båten, mellan förpiken och ruffen. På vissa ställen av kapellet saknades infästningarna/öljetterna helt och på andra delar fanns de kvar. På styrbordssidan av kapellet fanns delar från båten kvar. Dragkedjan på ena sidan av kapellfönstret var fördragen, den andra sidan var öppen.

*Figur 16. Kapellet. Bilden tagen efter att alla delar har satts ihop.*
