# Förundersökningsprotokoll

<b>Brottsbeskrivning</b>		
Vållande till annans död, grovt brott		
Brottsplatsadress	Händelse inträffad	Händelse inträffad mellan
Marieborgsgatan/Stugvägen, Sundbyberg	- - :	2023-12-11 - 2023-12-11
Aktör		Roll
Abc Bygghissar Och Byggmaskiner Ab		Utpekad juridisk person
Adams, Matthew Glen		Vittne
Adérn, Nils Lennart		Vittne
Agbonlahor, Nosakhare		Vittne
Andersson Company Byggnads Ab		Utpekad juridisk person
Berglund, Jonas Christoffer		Vittne
Danarp, Lars Jerker		Vittne
Deckeman, Markus Lars Gösta		Vittne
Dödsbo Klymowych, Oleksandr		Målsägande
Ekenhall, Morgan Ingemar		Vittne
Ekvall, Bo Rickard		Vittne

Aktuell brottsplats är en byggarbetsplats belägen i Ursvik norr om Stockholm stad. På platsen byggs ett flerbostadshus med tänkta adresser på Stugvägen och Badhusgatan. Byggnationen består av olika nivåer av våningsplan. Aktuell del dvs. den där bygghissen var monterad var i skedet med att börja montera väggsektioner på nionde våningsplanet. Denna del av byggnationen hade kommit till nionde planet av 13. De övriga nivåerna med våningsplan var klara.

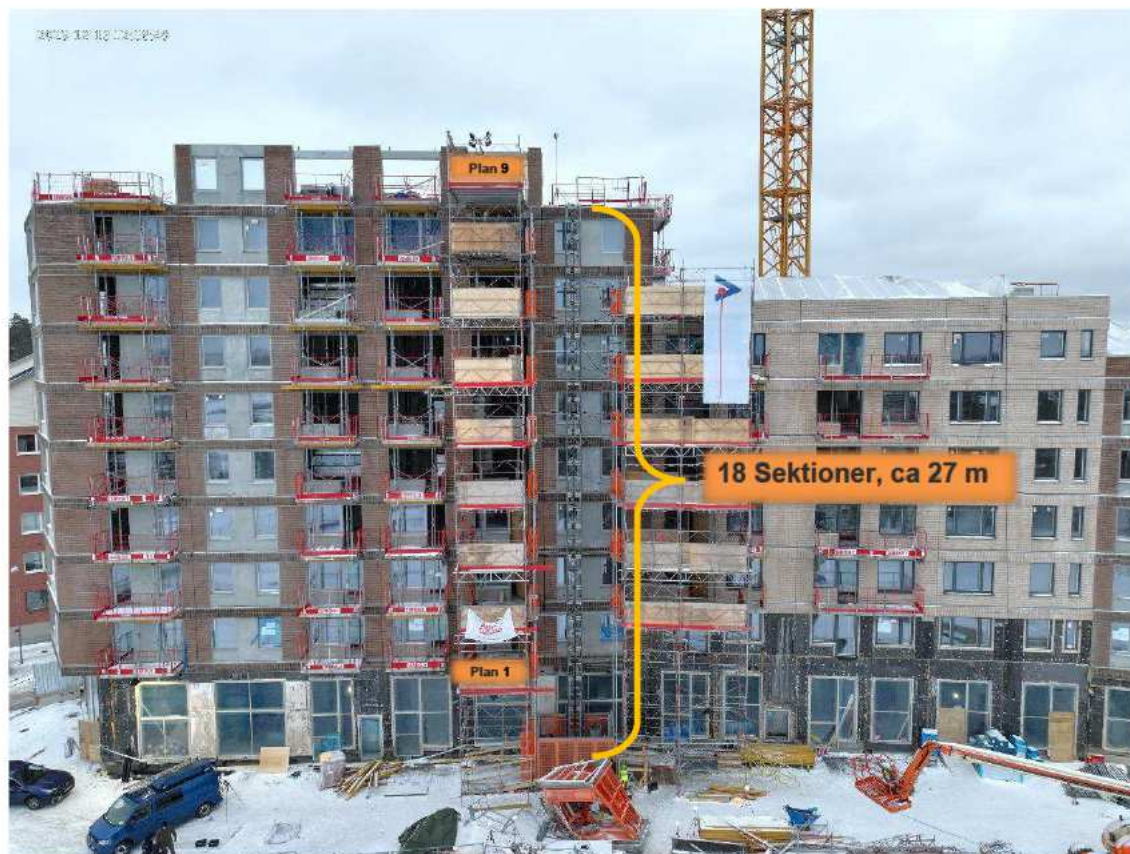
Figur 4. Översikt över byggarbetsplatsen. Hissen ligger framför masten och hisschaktet. Sammanlagt 18 sektioner, ca 27 m av masten är fortfarande kvar.

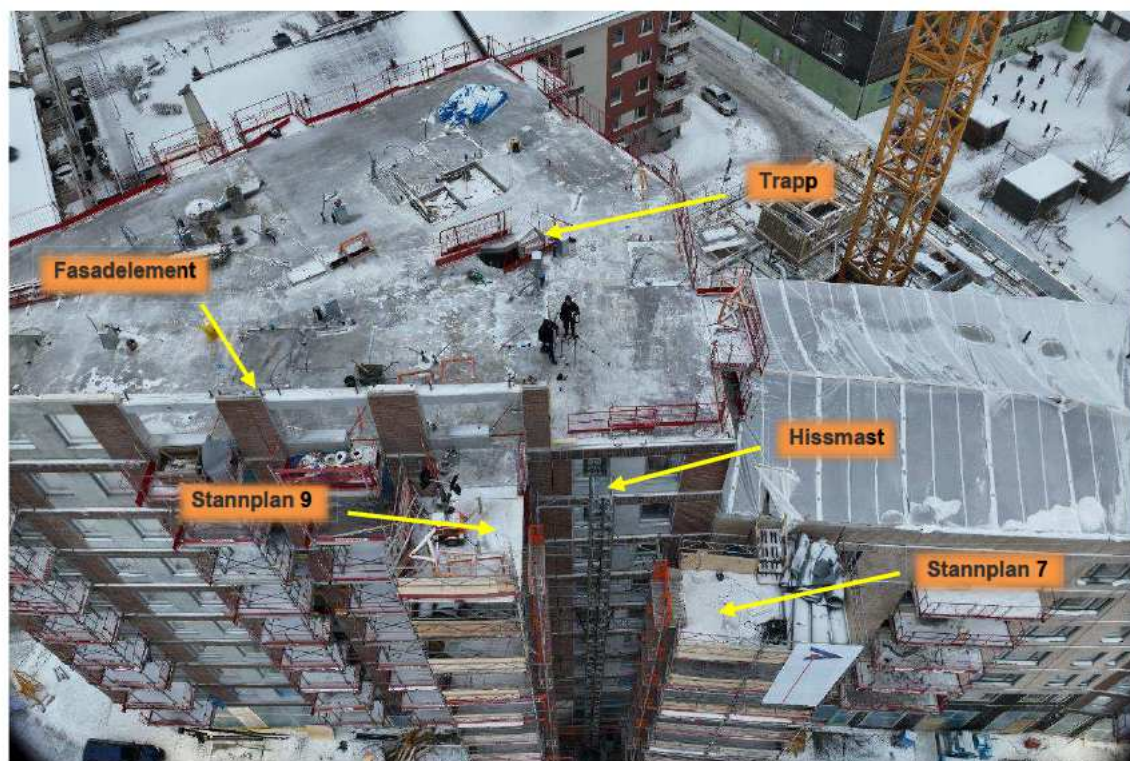
Figur 5. Stannplan på plan 9 saknar stannplansdörrar, brygga, vertikallrör och rörstag. Hissmasten når upp till golvet på plan 9.

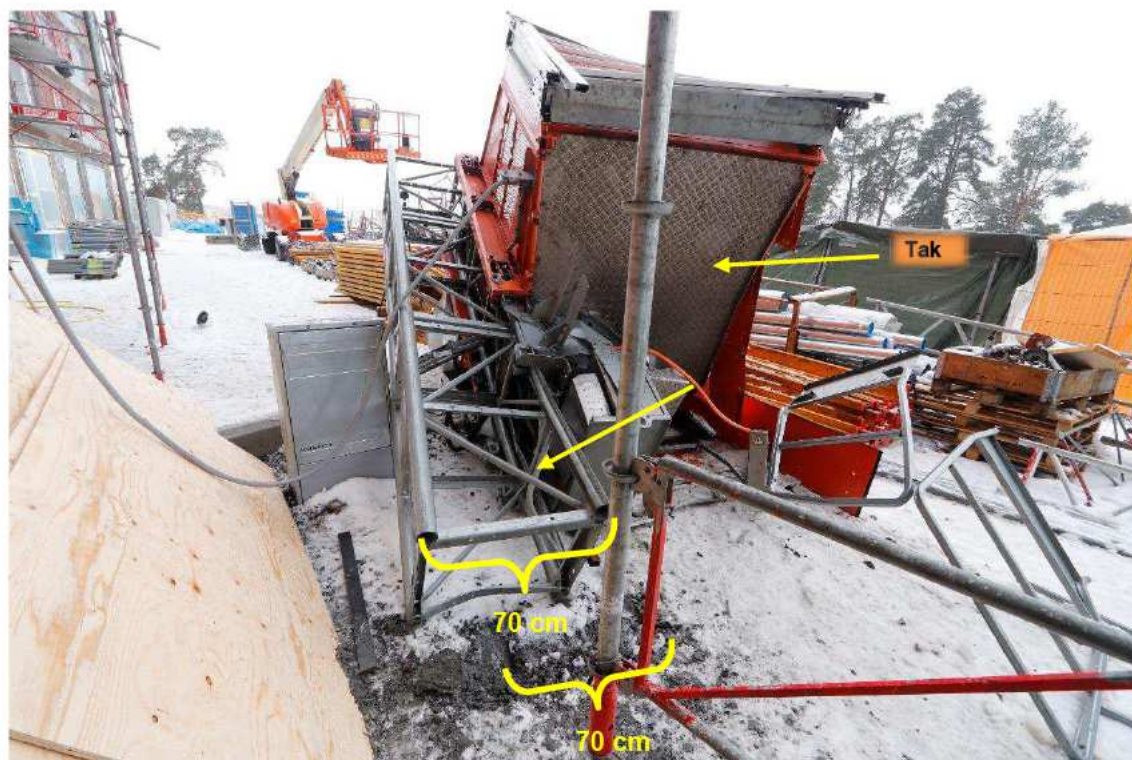
På den översta mastsektionen, nr 21, dvs. den del som från början satt längst upp på masten, iaktogs skador på krysstag samt balken som hissen åker längs med när den färdas upp och ner. Krysstagen och balken var något böjda. I marken iaktogs islagsmärken som korresponderade med mastsektionens fyrkantsprofil. Fyrkantsprofilen uppmättes till 70 X 70 cm.

En bedömning är att hissen då den kraschade mot marken vridits med takdelen mot marken.

Figur 13. De gula klamrarna visar hur mastens fyrkantsprofil korresponderar med islagsmärken i marken. I översta delen av sektion 21 ses även böjda stag.

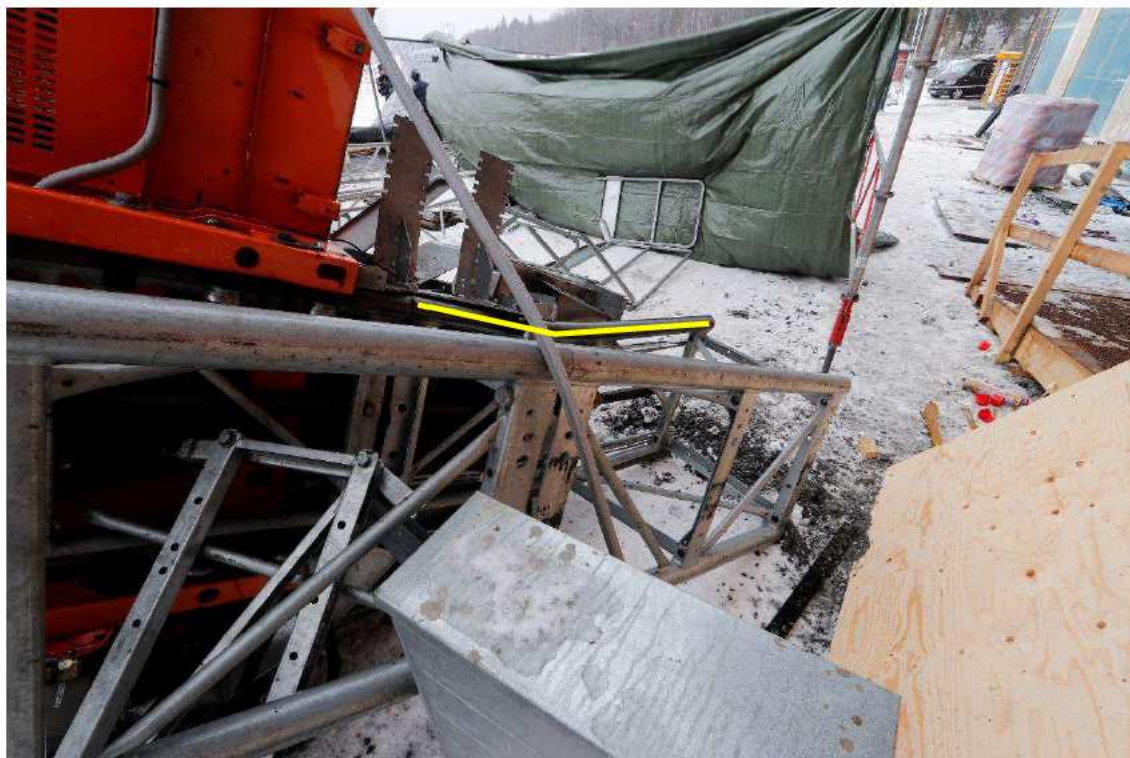
Figur 14. Den gula markeringen visar hur balken böjt sig när mastens översta del (21) slog i marken.

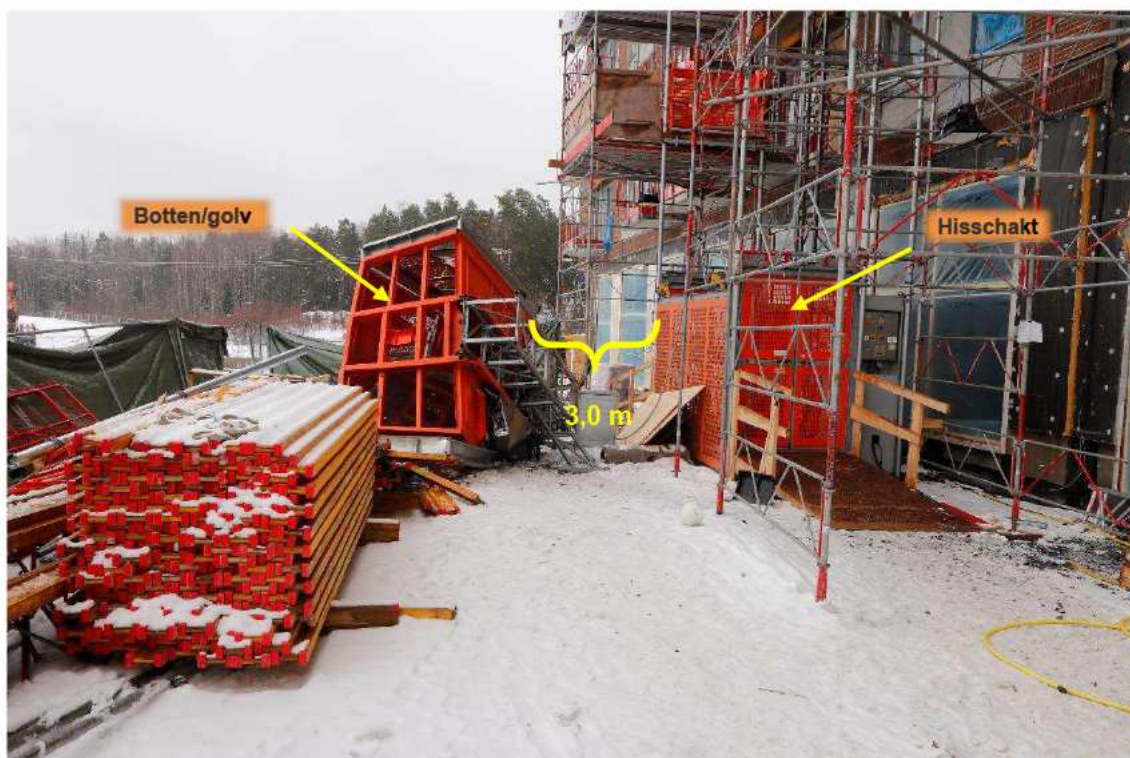
Hissen låg ca 3 meter från hisschaktet.

Figur 15. Hisskorgen ligger ca 3 m från hisschaktet.

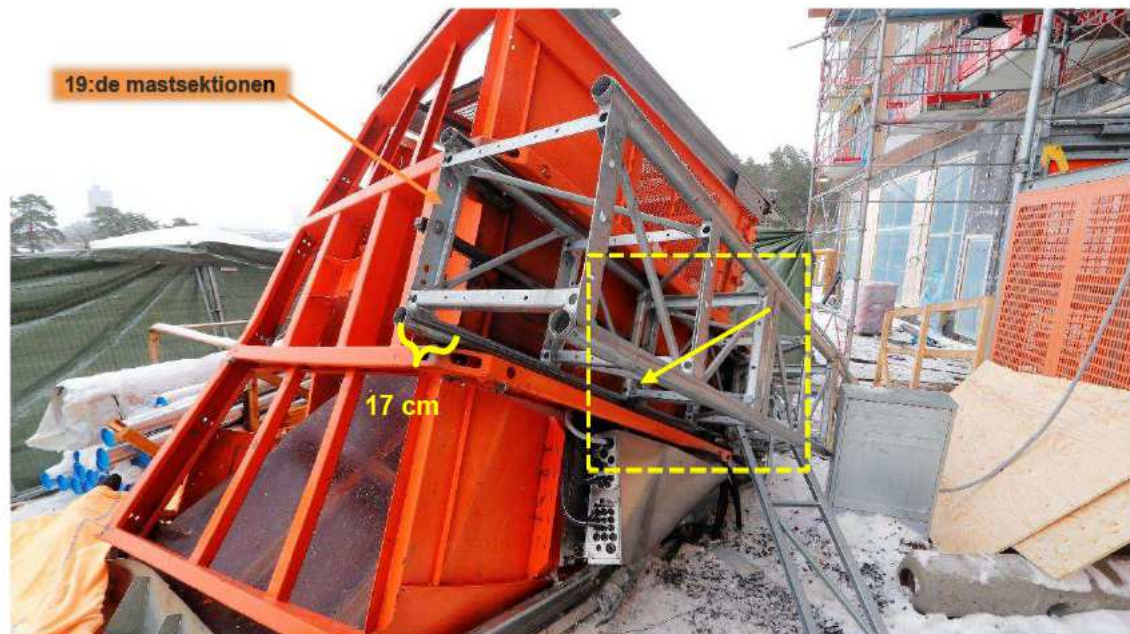
På hisskorgens baksida satt tre mastsektioner (19, 20, 21) av masten kvar. De tre delarna var sammanfogade i skarvarna med ett så kallat skruvförband (skruv och mutter). Vid skarven mellan sektion 19 och 20 saknades ett skruvförband av fyra.

Figur 16. Den gula markeringen visar mastskarven mellan sektion 19 och 20 som saknar ett skruvförband dvs. skruv och mutter. Den gula pilen markerar var skruvförbandet saknas.

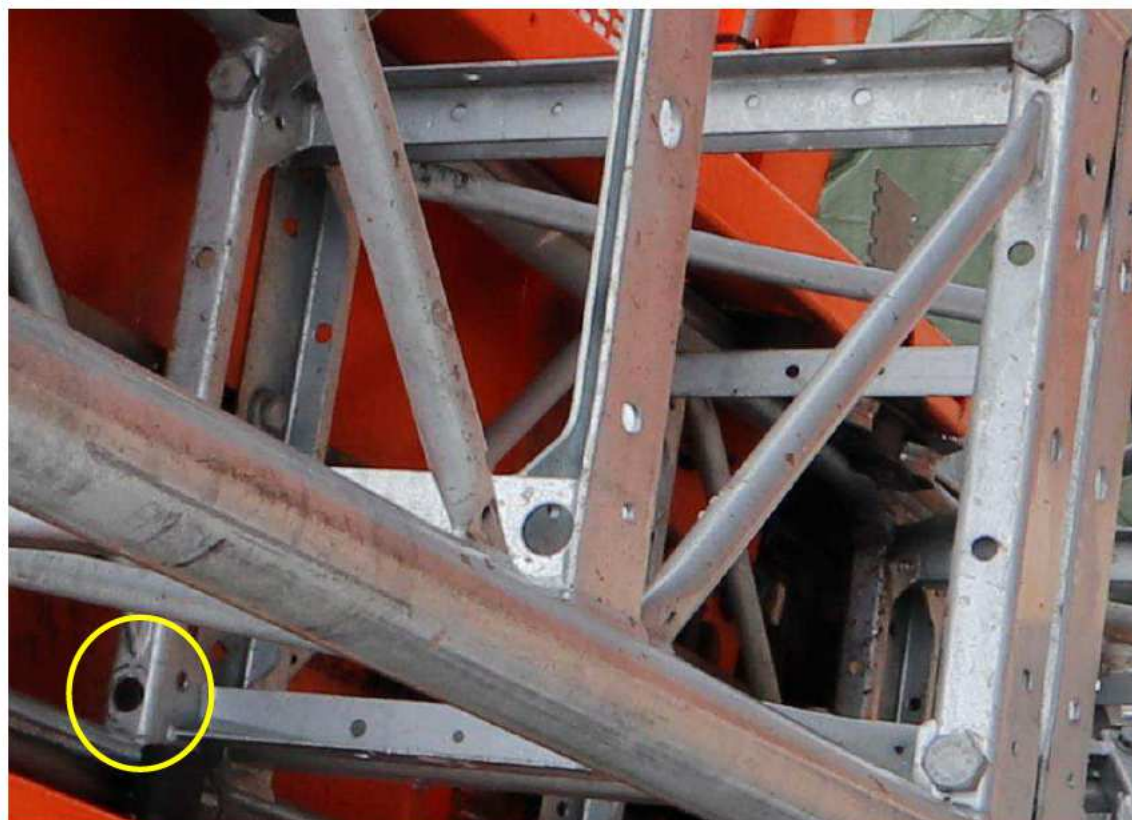
Figur 17. Den gula cirkeln visar fästpunkten där skruvförband saknas.

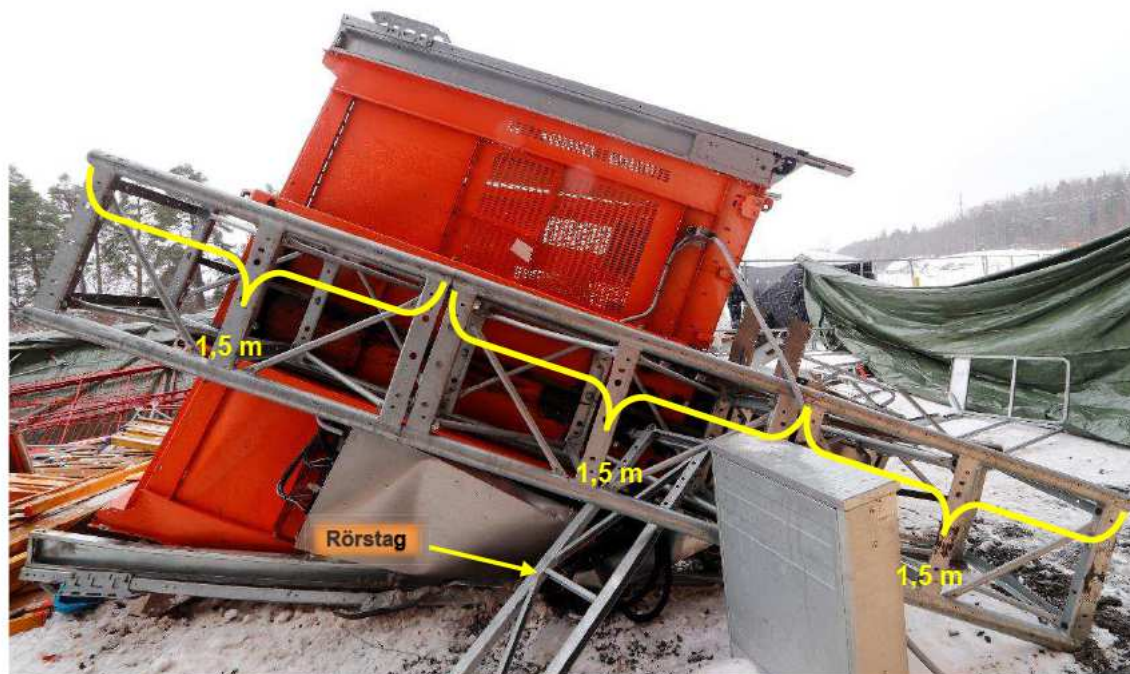
Ett rörstag låg delvis inkilat i mastsektion 20. En bedömning är att rörstaget slitits loss från de vertikala rören som låg på marken bredvid hisskorgen.

Figur 18. Mastsektion 19, 20 och 21 som sitter fast på hisskorgen.

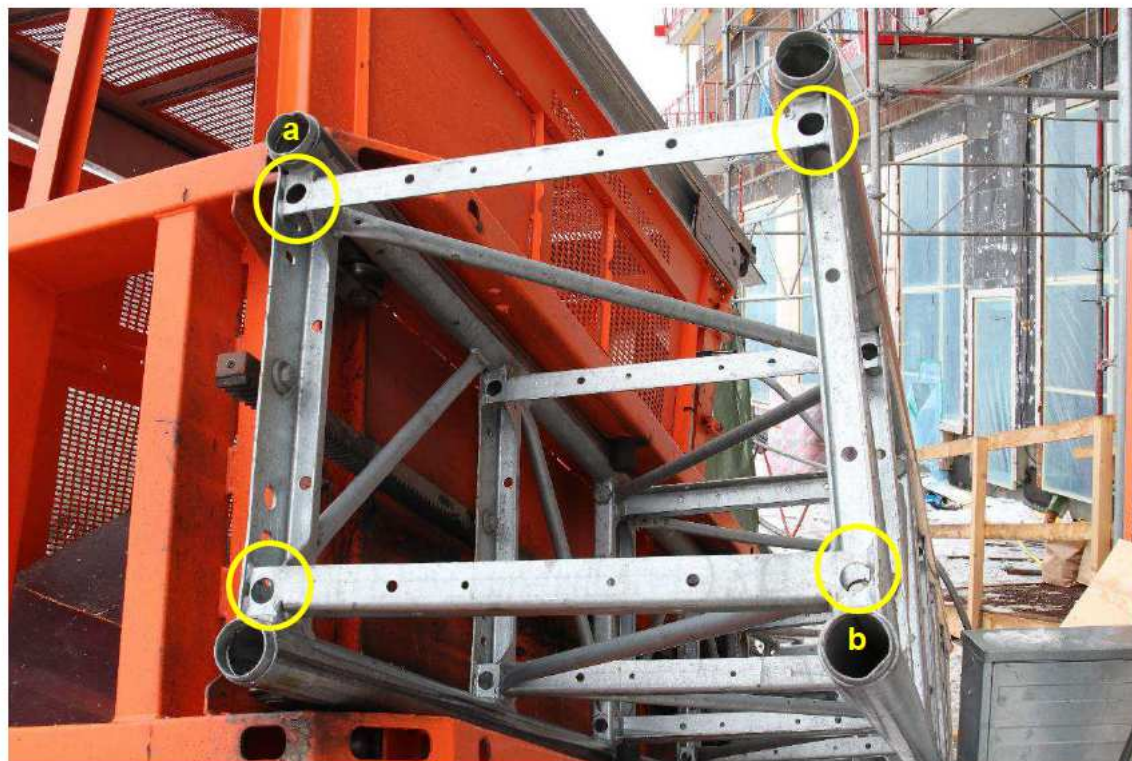
På mastsektionen (19) som innan raset satt ovanför sektion 18 iaktogs inga skruvförband. Inga skador iaktogs på de fyra fästpunkterna där skruvförband saknades. Med skador menas brott i metallen, uppfläkt metall, att hålen blivit deformerade mm. På två av flänsarna på sektion 19 iaktogs skador i metallen, en hade ett jack (benämns a) och en var intryckt (benämns b).

Figur 19. De fyra fästpunkterna utan skador och utan skruvförband är markerade med gula cirklar. Flänsarna med skador markeras med a samt b.

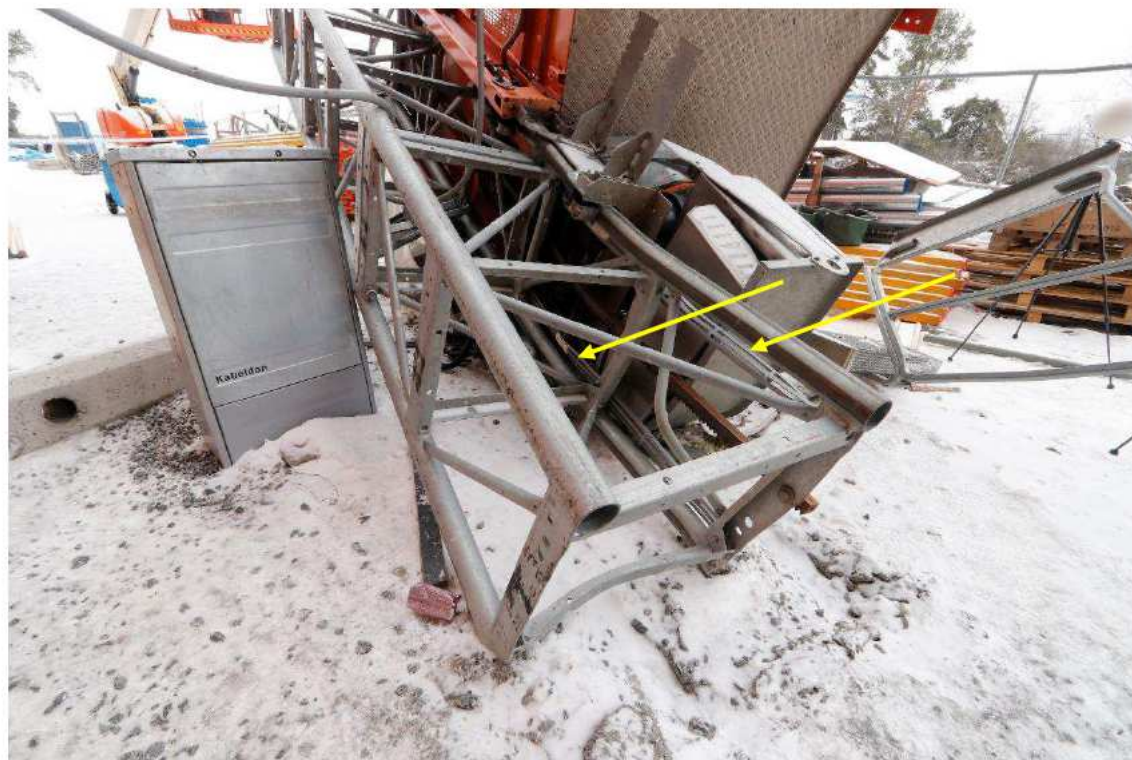
Den översta mastsektionen (nr 21) hade skenor monterade vid balkarna som vetter mot hissens sida. Enligt personal från hissstillverkaren fungerar skenorna som ett stopp för hissen att fortsätta högre upp på hissmasten.

Figur 22. Stoppskenor är markerade med gula pilar.

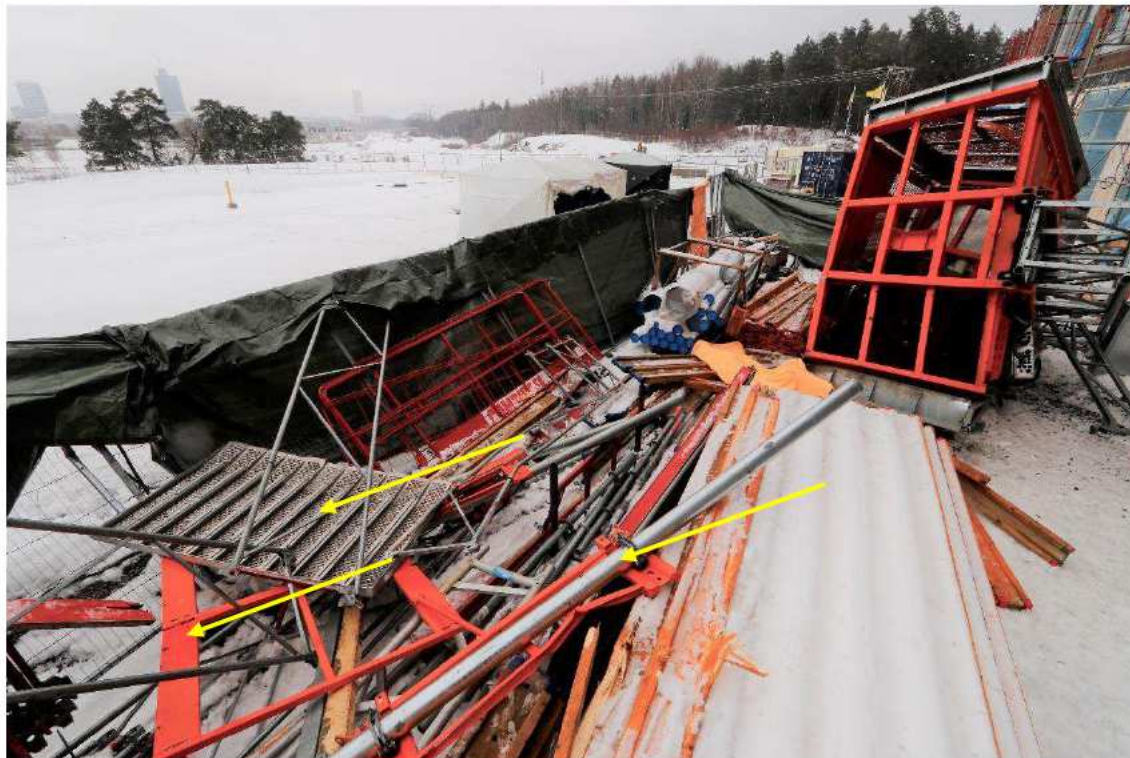
Utanför hisskorgen låg vertikallrör (G004), del av rörskarv (G003), stannplansdörr och brygga (G005) från plan 9. Dessa delar hade följt med hissen när den störtade mot marken. Mellan hisschakt och husfasad låg ytterligare en del av en rörskarv. På marken mellan hisskorg och hisschakt låg en skadad skruv/bult (G002), (ej skruvförband för mastskarv).

*Figur 23. De gula pilarna markerar vertikallrör, grind och brygga från plan 9.*

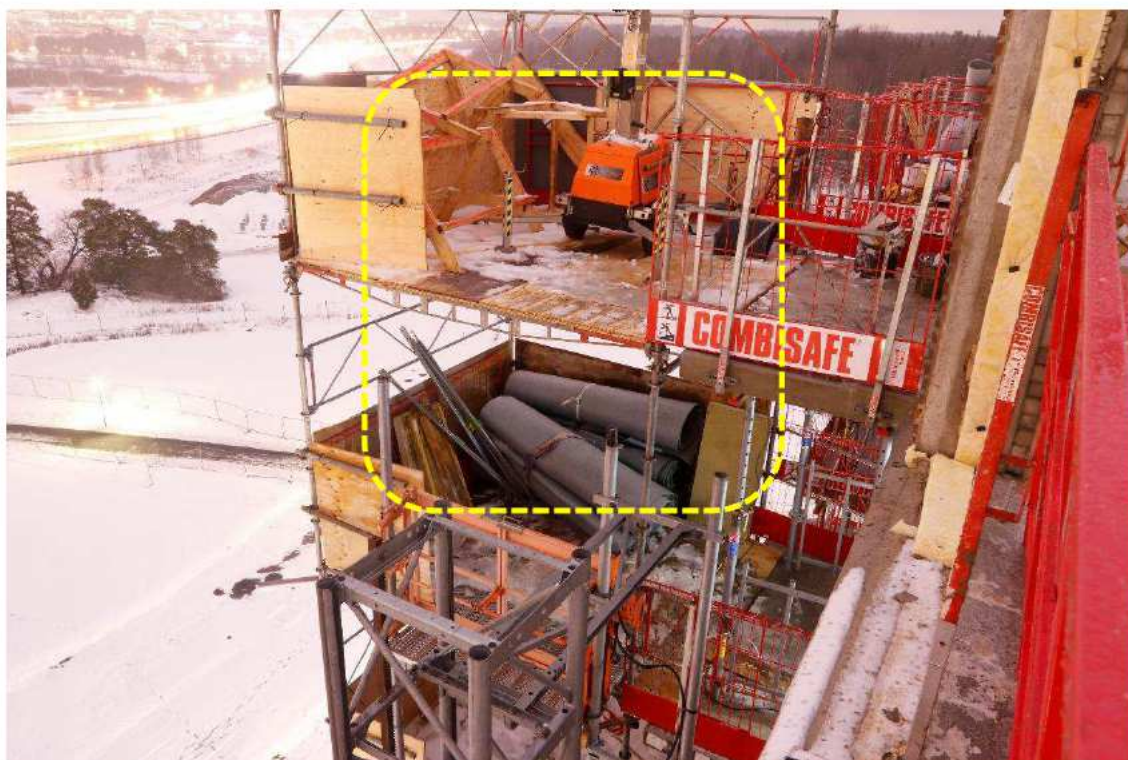
På stannplanet på plan 9 observerades att stannplansdörrar, brygga, vertikallrör och rörstag saknades.

Figur 24. I den gula streckade markeringen saknas stannplansdörr, brygga och vertikallrör.

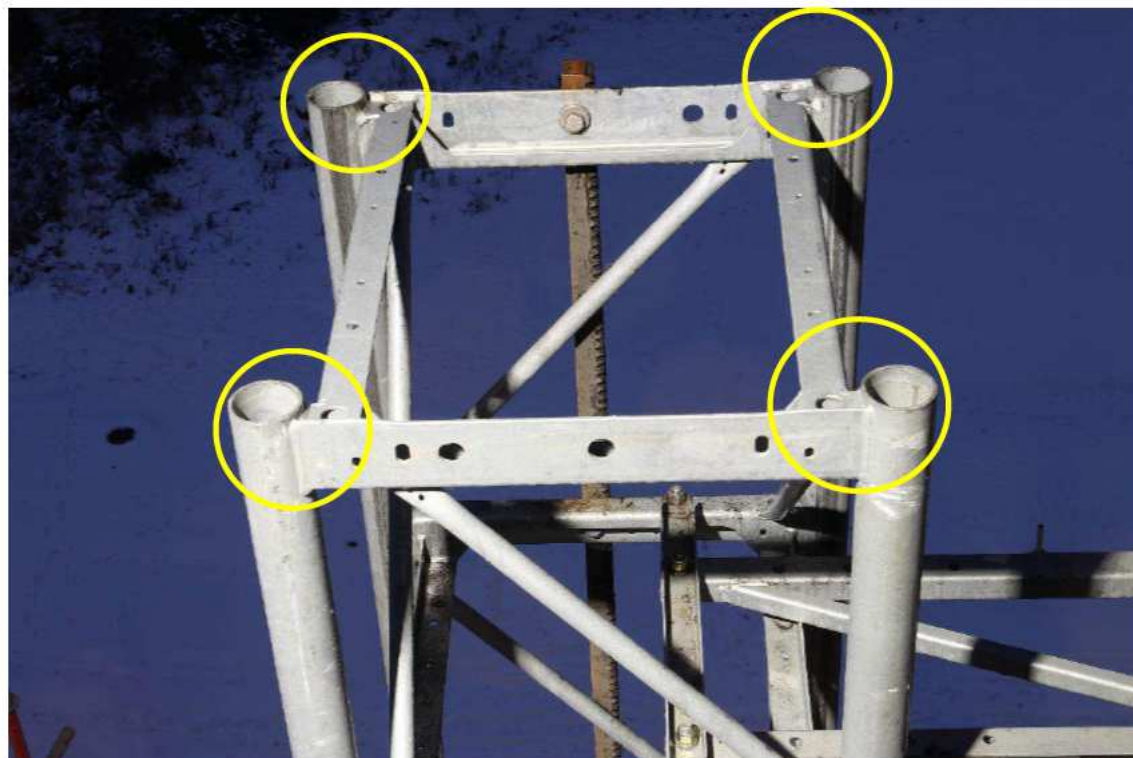
På mastsektionen (nr 18) som innan raset hade sektion 19 – 21 staplade ovanpå iaktogs inga skruvförband. Inga skador iaktogs på de fyra fästpunkterna där skruvförband saknades. Med skador avses brott i metallen, upplåkt metall, att hålen blivit deformerade mm. Inga skador iaktogs på de fyra yttre balkarnas runda fästpunkter där flänsarna från sektion 19 varit monterade före raset.

*Figur 26. Inga skador syns i metallen på sektion 19. De gula cirkelarna markerar de oskadade fästpunkterna.*

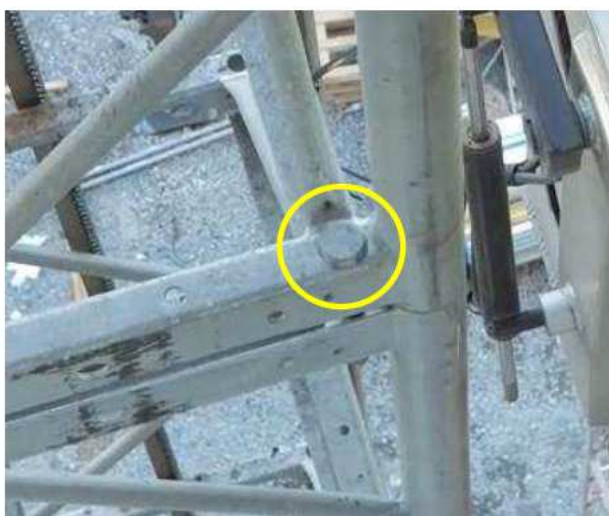
Vid nertagning av mastkonstruktionen iaktogs att en skruv vid sektion 10 och 11 var monterad åt fel håll dvs. skruven var monterad uppifrån och ner med muttern på undersidan.

*Figur 29. Ett skruvförband på mastskarven mellan sektion 10 och 11 var felmonterat.*

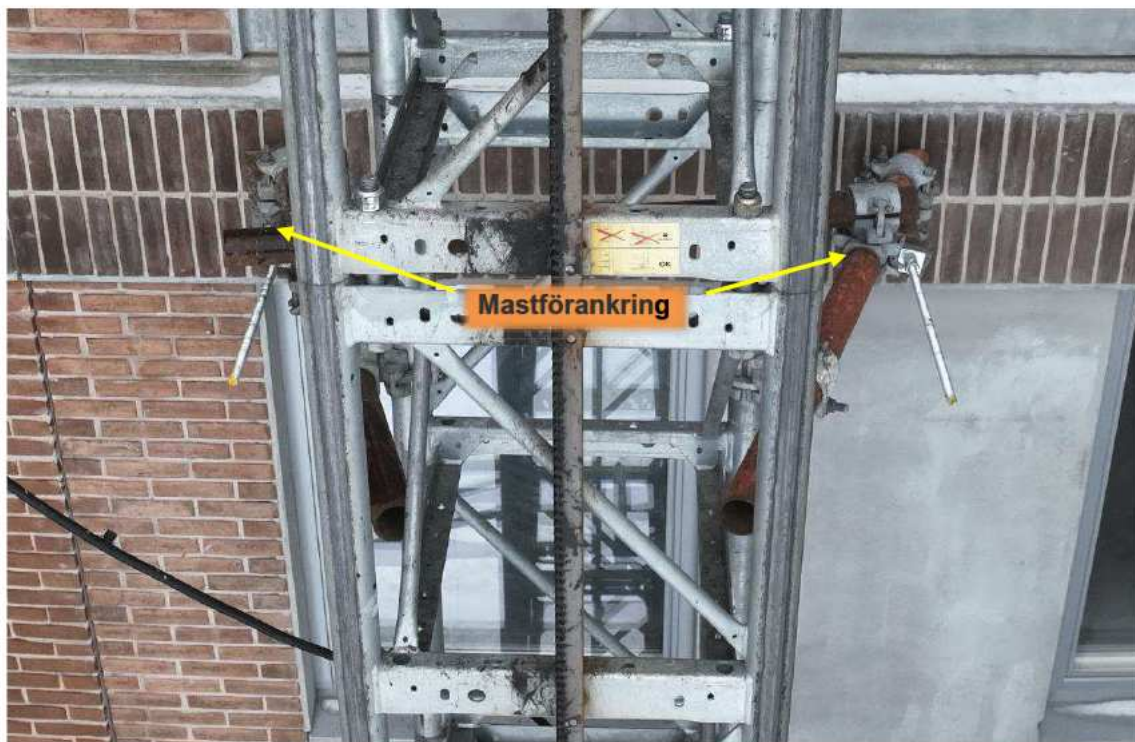
Mastförankringen i fasadväggen var monterad i masten i nivå med plan fem.

Figur 32. Mastförankring i fasadväggen i höjd med plan fem.

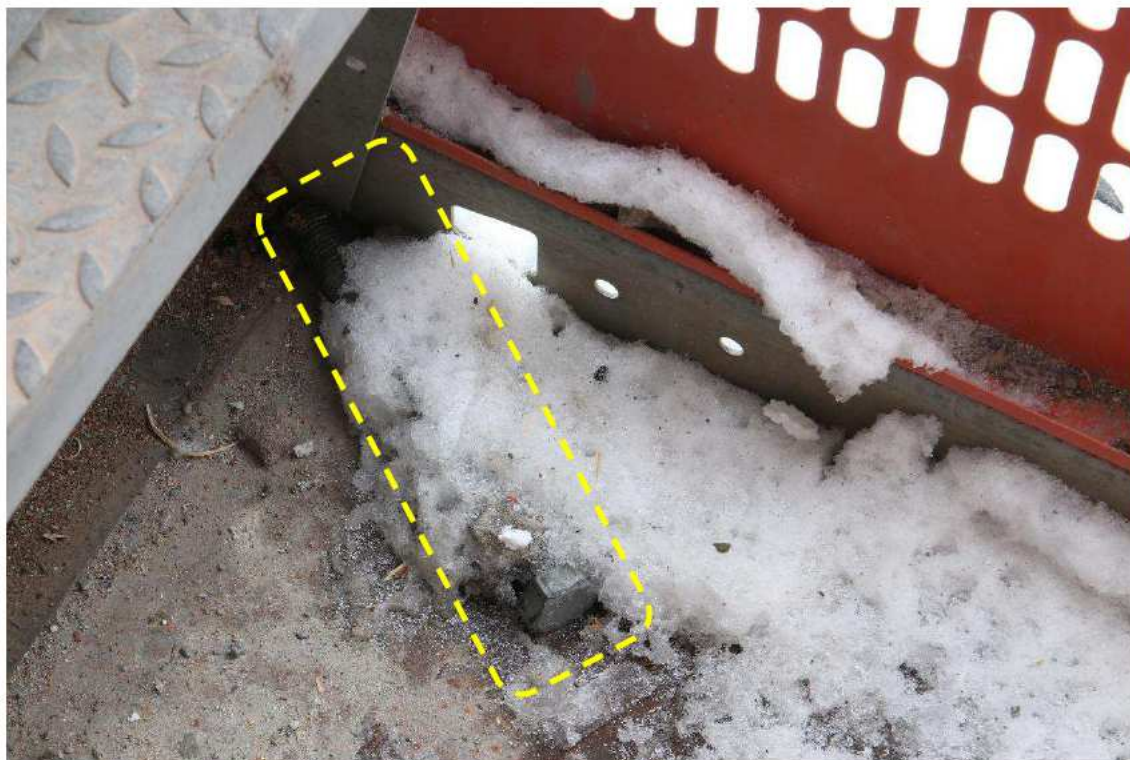
I hisschaktet observerades en fastfrusen skruv (G005) ca 27 cm lång. Skruven bedömdes ha legat på platsen innan hissen störtade mot marken detta med anledning av att den var fastfrusen och snö låg ovanpå. Skruvens huvud var märkt ALIMAK.

Figur 34. Den gula streckade markeringen visar den fastfrusna skruven (G005).

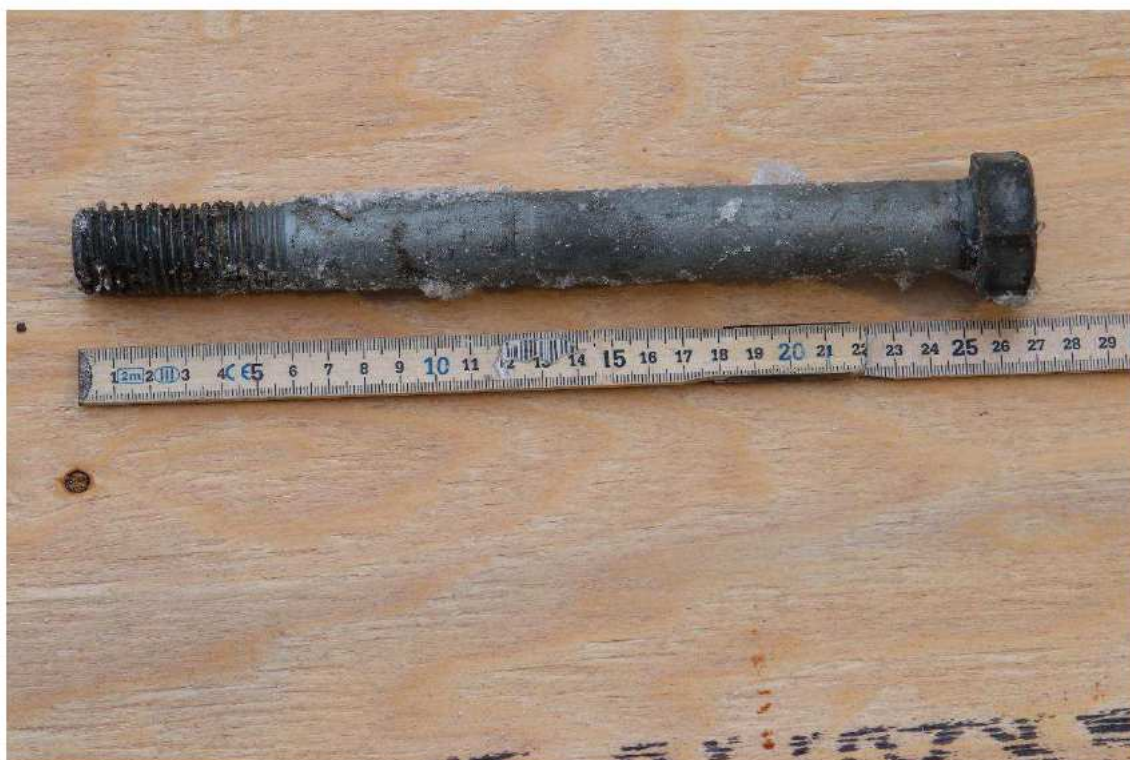
Kriminaltekniker Niklas Wiman har provat att skruva på muttern (G002) på skruven (G005) som anträffades i hisschaktet. Skruven och muttern passade med varandra. Inga skador iaktogs i gängorna, varken på skruven eller muttern.

Figur 35. Skruven (G005) som anträffades i hisschaktet.

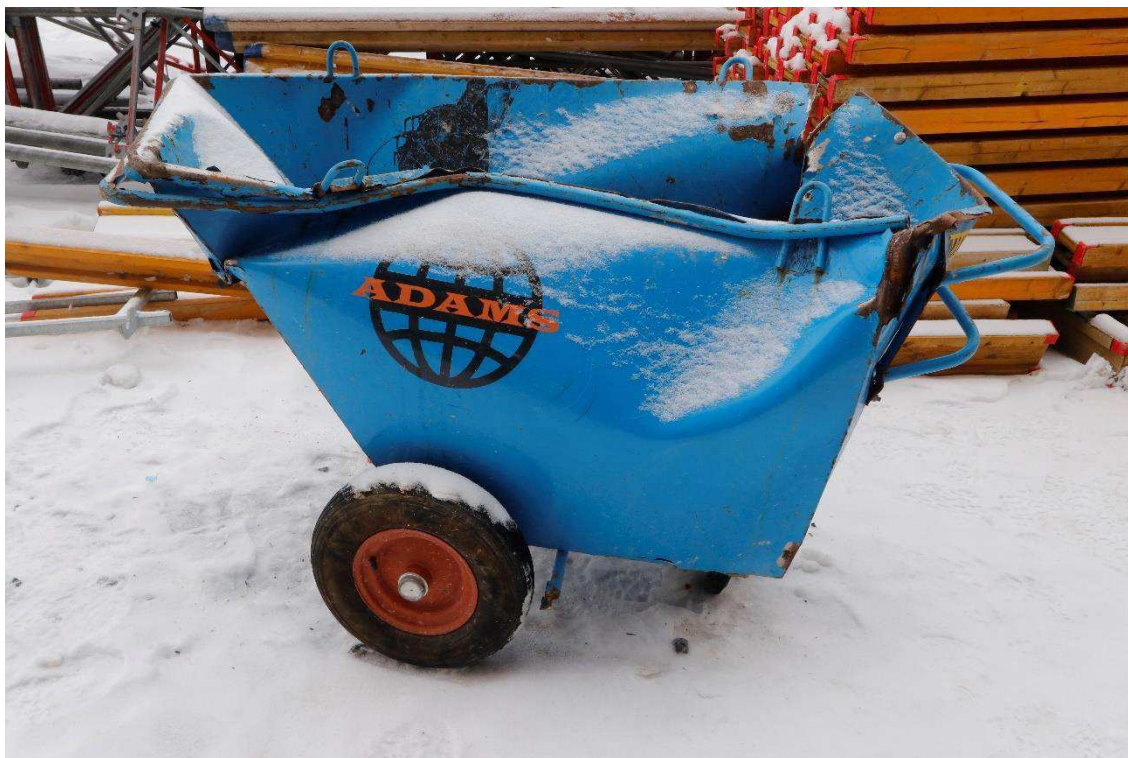
I hissorgen låg en kärra upp och ned bland de avlidna. Kärrans övre del var hoptryckt. Kärran uppmättes till ca 140 cm lång och 70 cm bred.

*Figur 37. Kärran (G107).*

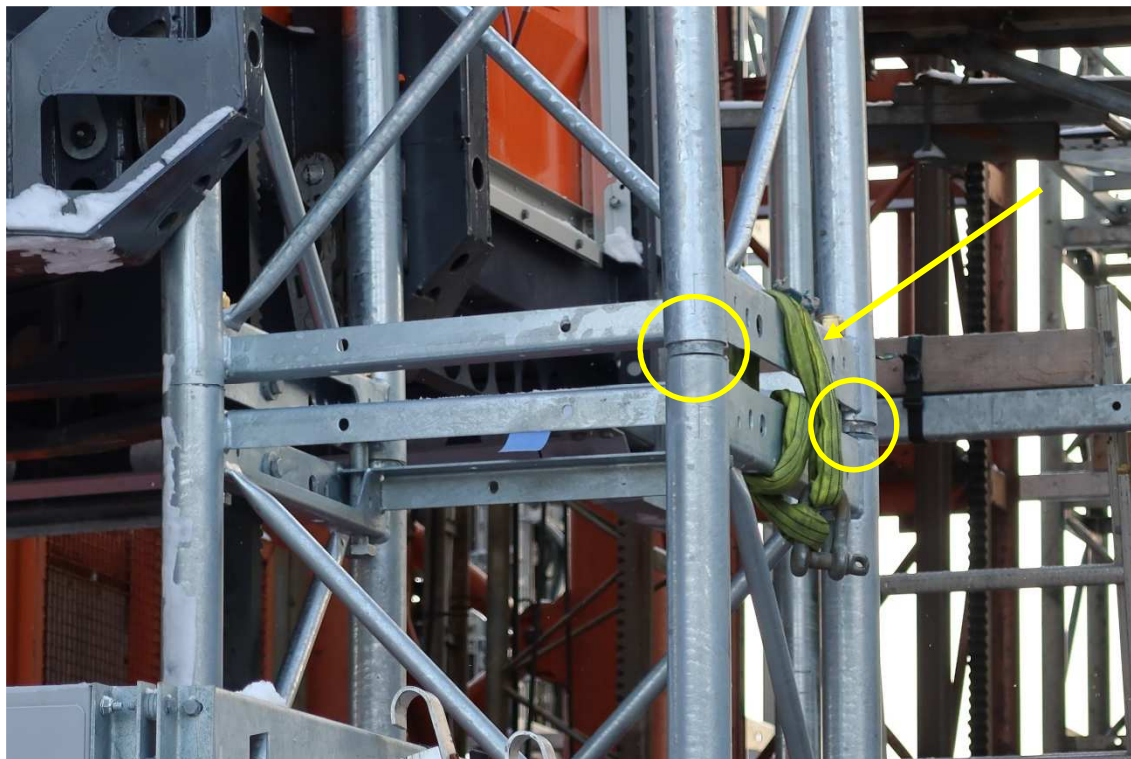
Vid skarven där bultarna lossades fanns textila bandstroppar för att säkra hissen så den inte ramlade ner. Bandstropparna var löst sammansatta vilket gav utrymme för att se om mastsektionerna separerade. Som extra säkerhet var hiss-korgen även säkrad vid taket med en vajer till den intilliggande lyftkranen.

*Figur 3. Skarven där bultarna/skruvarna lossades. Den textila bandstroppen markerad med en pil. Bilden visar hur den översta mastsektionen separerat från den undre, markerat med cirklar.*

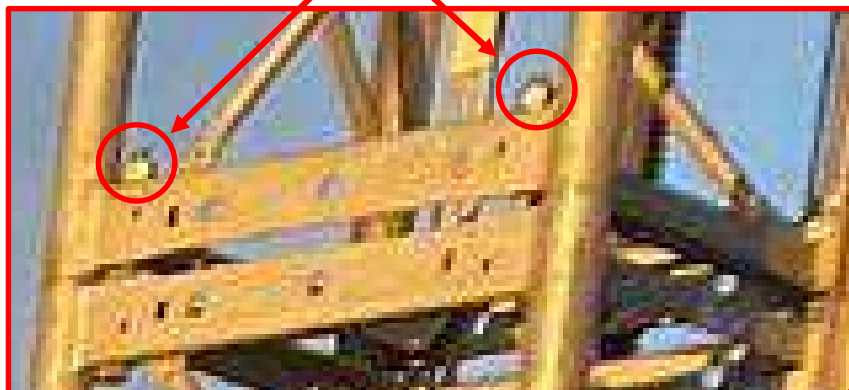
Bultar saknas

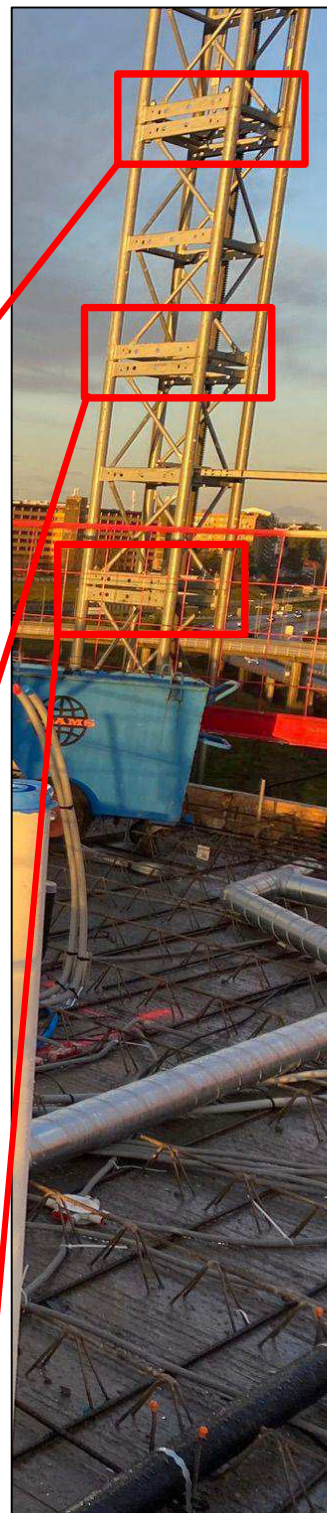
23 november kl. 08:38. Det går att se att det saknas skruvar mellan två av mastdelarna.
