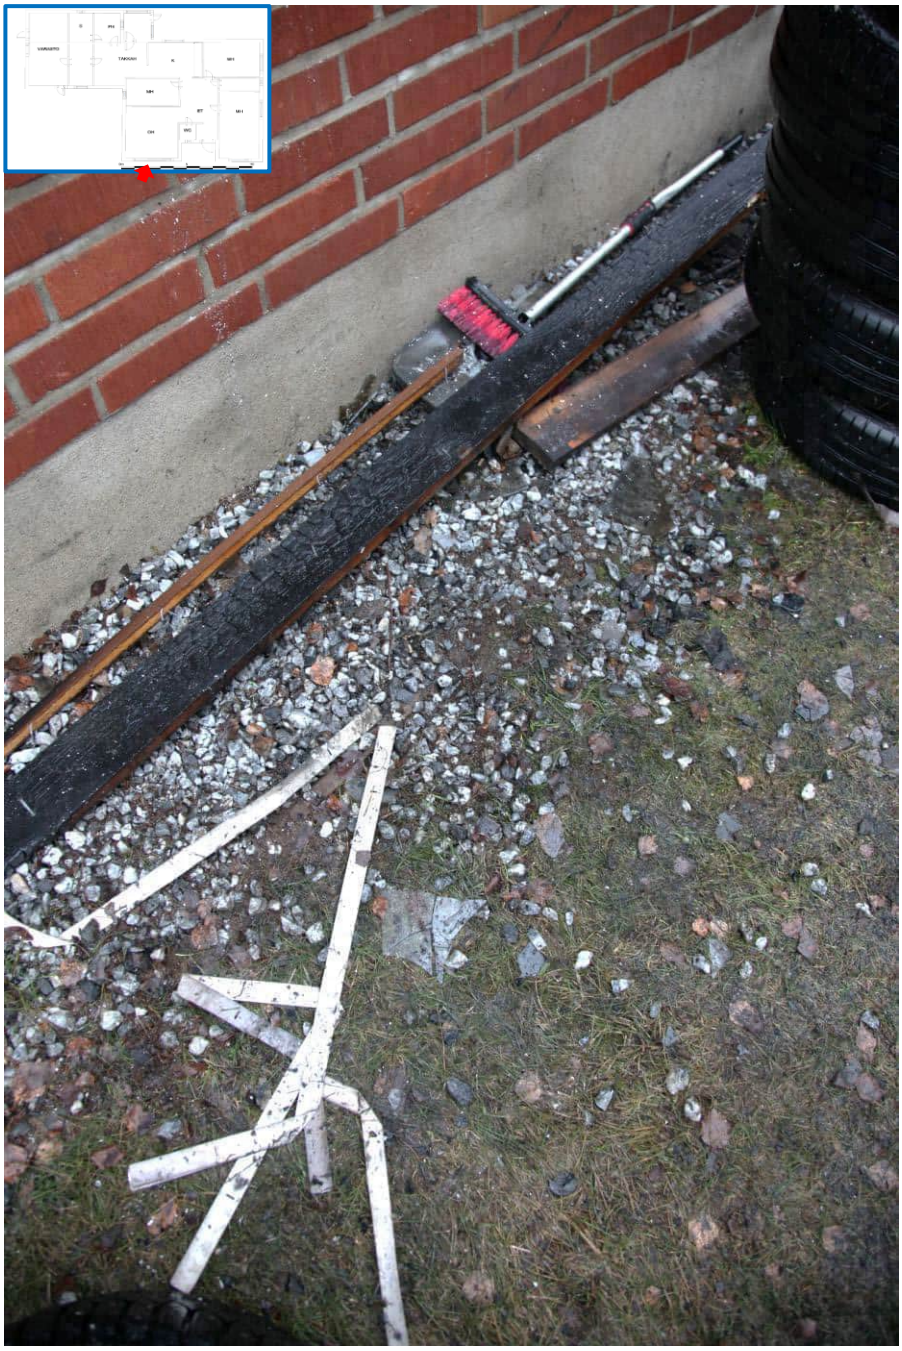
35. Olohuoneen ikkuna-aukon alla seinän vieressä olevia lasinsiruja maassa.

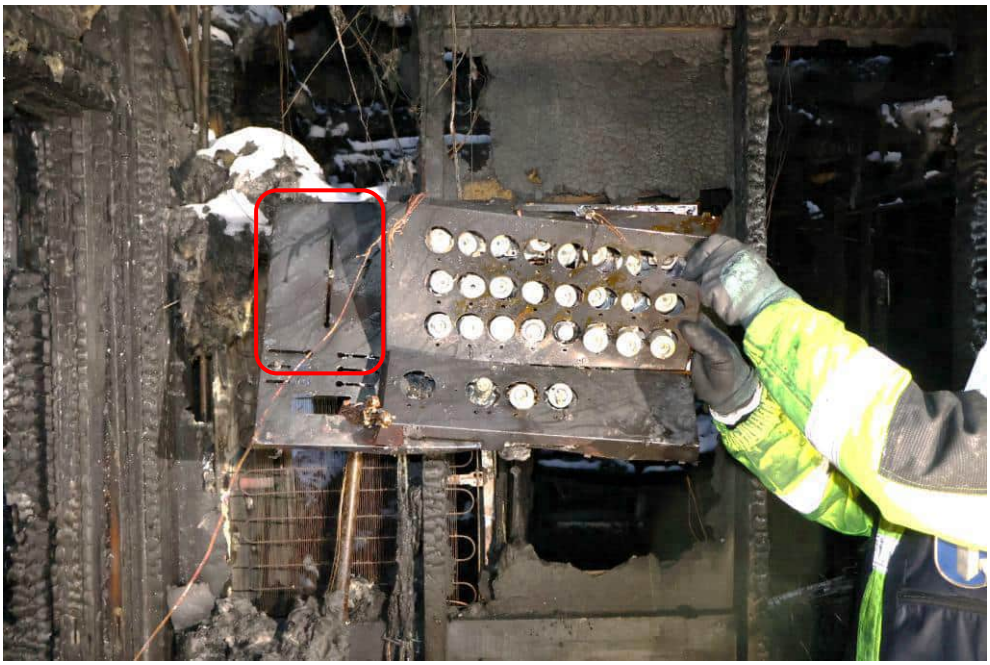
83. Sähkökeskus takkahuoneessa.

Sähkömittari on sijainnut tulppasulakekeskuksen sivulla, kuvassa vasemmalla punaisella suorakulmiolla rajatulla alueella. Sähkökeskuksessa tai sen ympäristössä ei havaittu sähköiseen syttymissyyhyn viittaavia seikkoja.

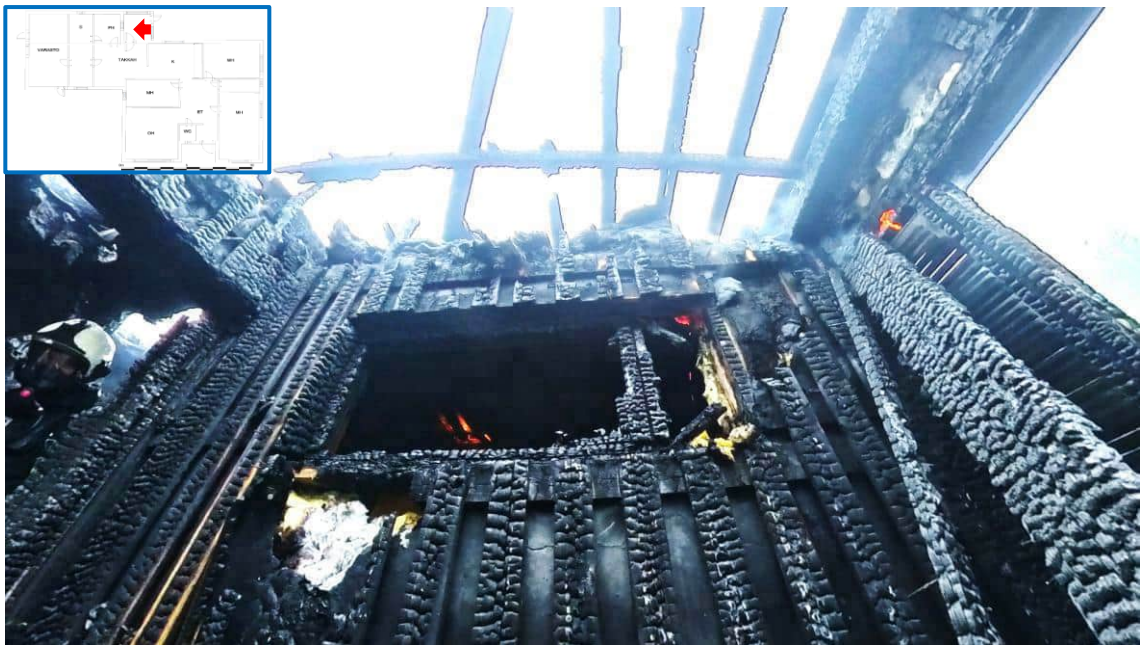
97. Kylpyhuoneen ikkuna kuistilta päin katsottuna.

Tilan yläosassa palaa edelleen. Katselusuunta merkitty yläreunan pienennettyyn pohjakuvaan nähden punaisella nuolella.

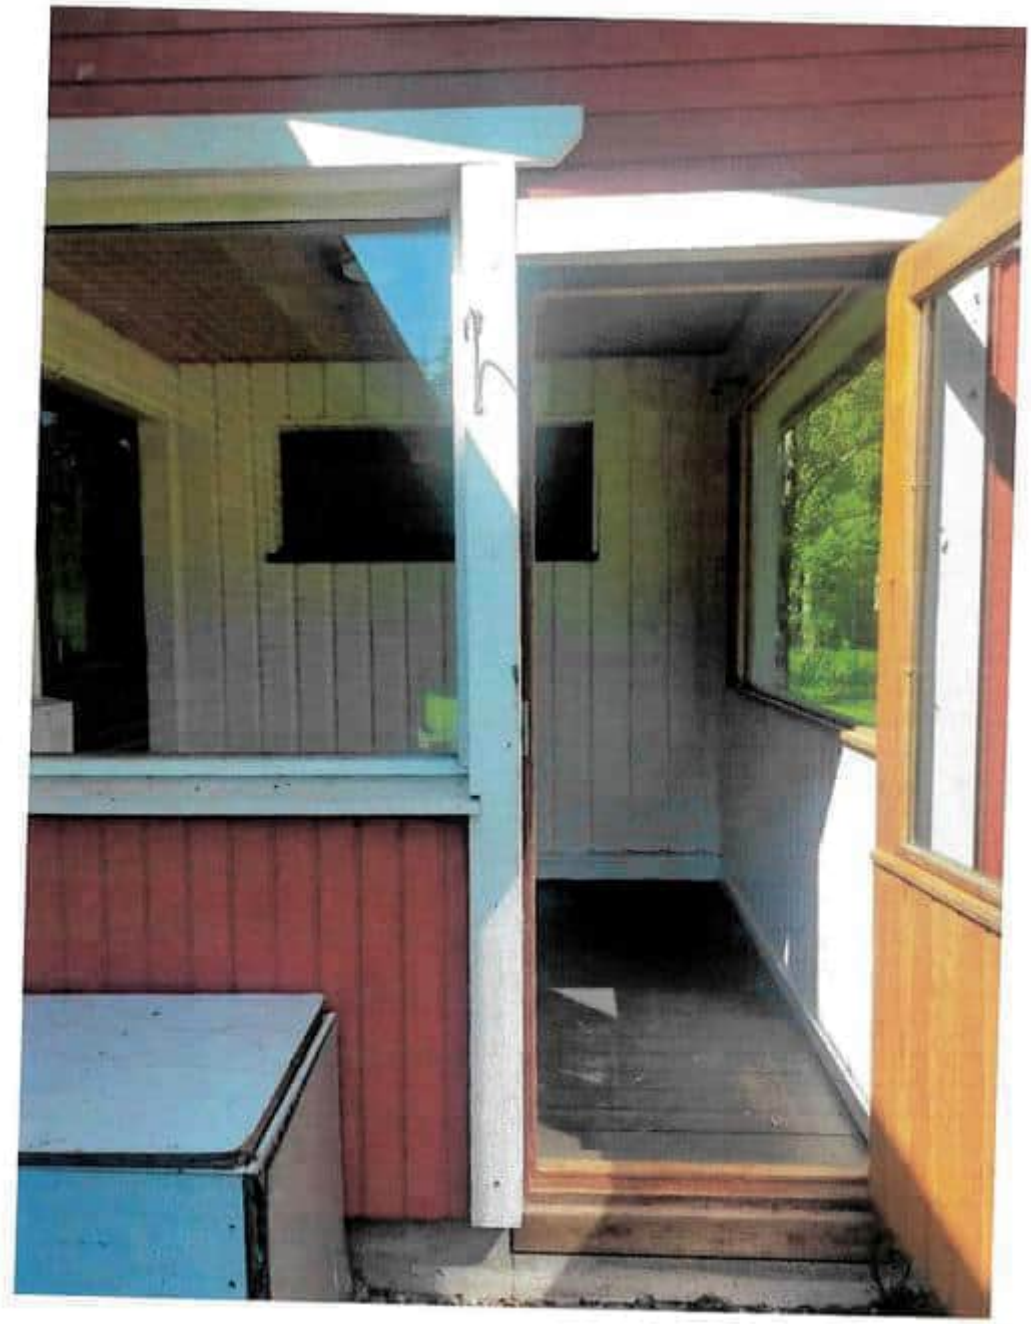
Kuistin keittiön puoleisen ulkoseinän edessä on ollut säilytyslaatikko tms., joka on nähtävissä osittain alhaalla vasemmalla kuvassa. Säilytyslaatikko on todennäköisesti aiheuttanut edellisessä kuvassa näkyvän varjostuman hiiltyneessä ulkoseinäpinnassa.

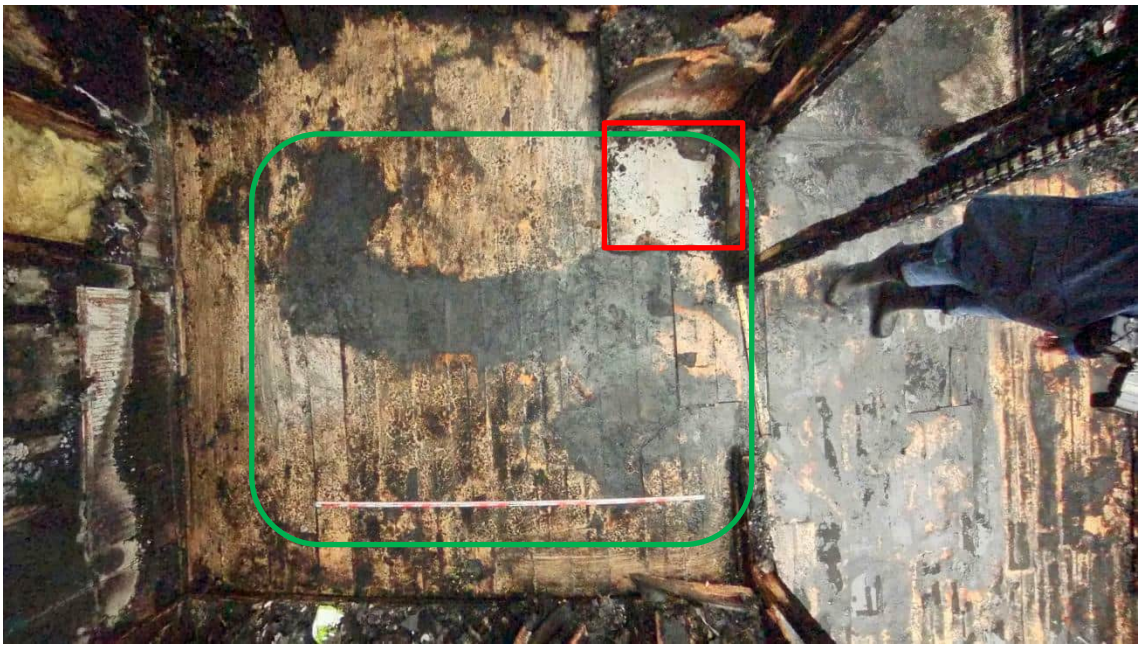
136. Päämakuuhuoneen lattian poikkeava palojälki päämakuuhuoneen oven ja takapihan puoleisen ikkunan edessä loppuraivaamisen jälkeen.

Lattiatasossa huoneen keskivaiheilla on voimakkaasti palanut ja vaurioitunut kohta, joka oli poikkeava muihin lattiatason palojälkiin verrattuna. Lattiatason poikkeavalle hiiltymäjäljelle/-alueelle ei voitu löytää palavan nesteen palolle vaihtoehtoista syntymismekanismia. Kohta on merkitty kuvaan vihreällä rajauksella. Alue on vierekkäinen eteisaulan palojälkien kanssa, jolloin poistuminen makuuhuoneesta olisi tarkoittanut tulen läpi kulkemista. Merkitty punaisella rajauksella oven viereisen kiintokaapin pohjalevy kuvaan, palojäljet menevät osittain levyn alle.

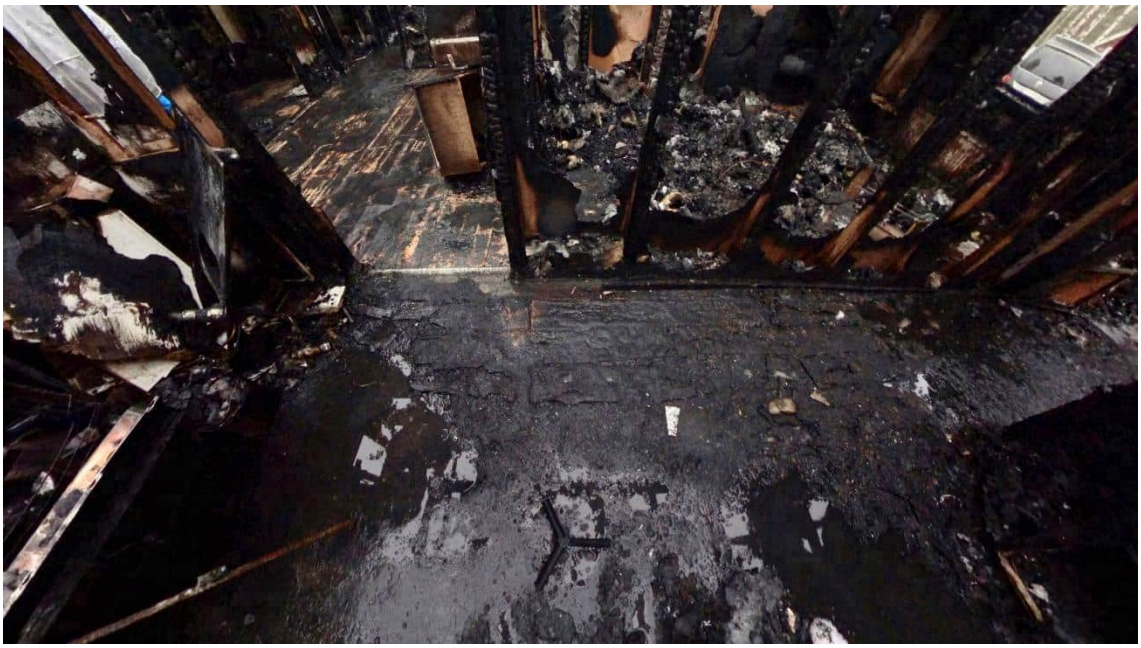
144. Keittiön lattian poikkeavat palojäljet lastenmakuuhuoneen suuntaan loppuraivaamisen jälkeen.

Keittiön lattiamateriaalin poikkeavalle tuhoutumiselle/hiiltymäjäljelle/-alueelle ei voitu löytää palavan nesteen palolle vaihtoehtoista syntymismekanismia.

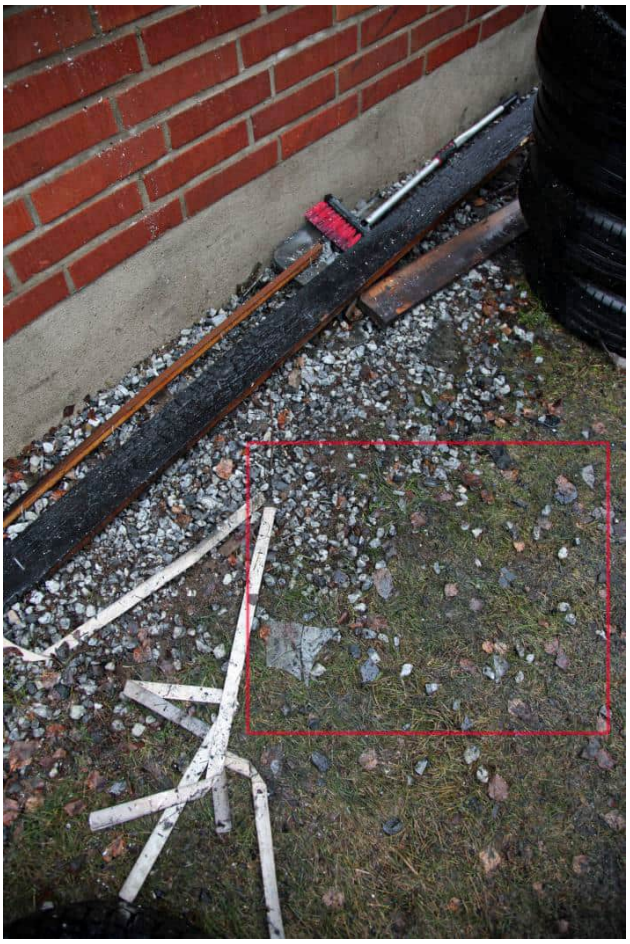
6. Hattukallion olohuoneen ikkunan edusta kuvattuna 6.12.2025 paikkatutkinnan aikana sammutustöiden ollessa vielä käynnissä

Punaisen neliön alueella näkyy useita lasinsirpaleita, jotka eivät ole nokeutuneet

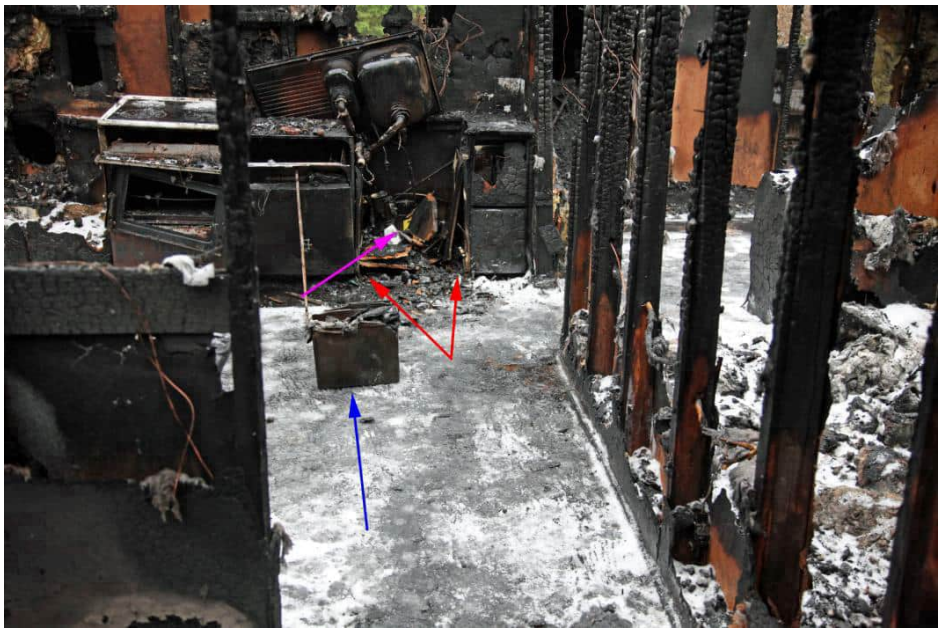
5. Kuva näytteiden 36 ja 37 taltiointipaikasta palokoiranmerkkauksen jälkeen 17.12.2025 suoritetun paikkatutkinnan aikana. Koiran merkkaus paikka on merkitty numerokyltillä 2

Sinisellä nuolella on merkitty tiskikaapista nostettu roska-astia, joka on lähes sulamaton.
Punaisilla nuolilla on merkitty näytteiden 36 ja 37 taltiointipaikat.
Violetilla nuolella on merkitty palokoiran merkkaamapaikka, jossa on viemäriputken läpivienti ja paikka on merkitty keltaisella numerokyltillä, jossa on numero 2

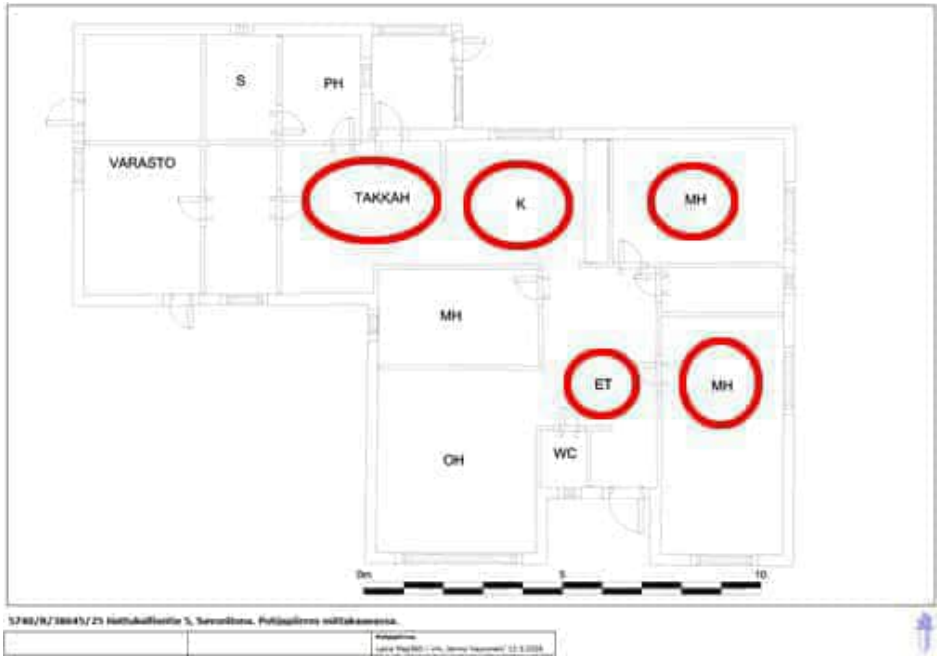
1. Hattukalliontie 5 omakotitalon pohjapiirros, jossa näkyvät huoneet, joissa todennäköiset syttymispaikat sijaitsivat

Kuva huoneista, joissa syttymisalueet sijaitseva. Punaisella ympyrällä on merkitty huoneet, joissa syttymisalueet ovat. Ympyröillä ei ole merkitty huoneissa olevia syttymispaikkoja

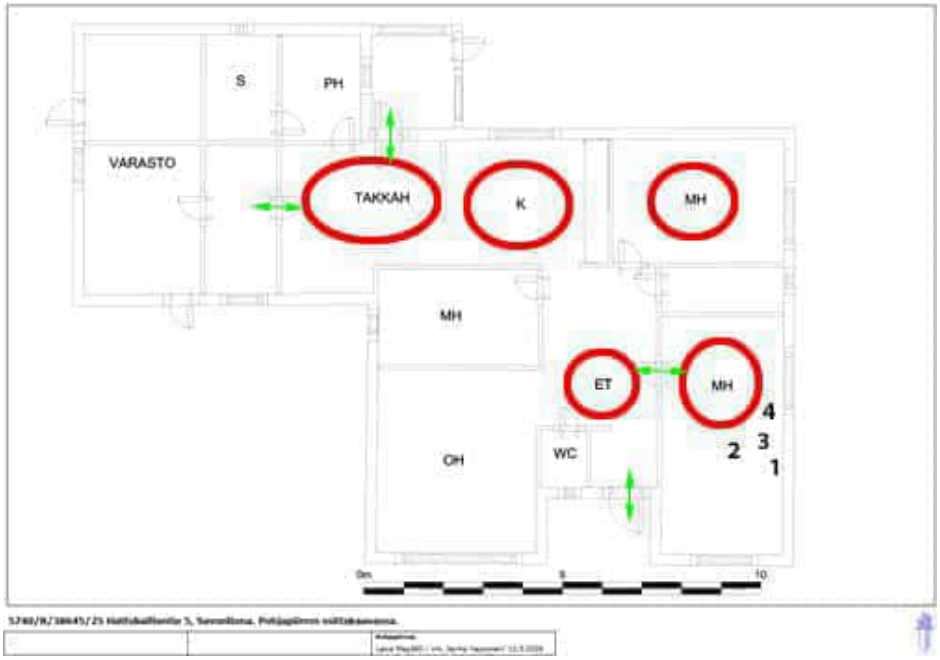
8. Vainajien löytymispaikat Hattukalliontie 5 pohjapiirroksessa ja poistumistiet ulos päämakuuhuoneesta sekä syttymisalueet

Punaisilla ympyröillä on ympyröity huoneet, joissa todennäköiset syttymispaikat sijaitsivat

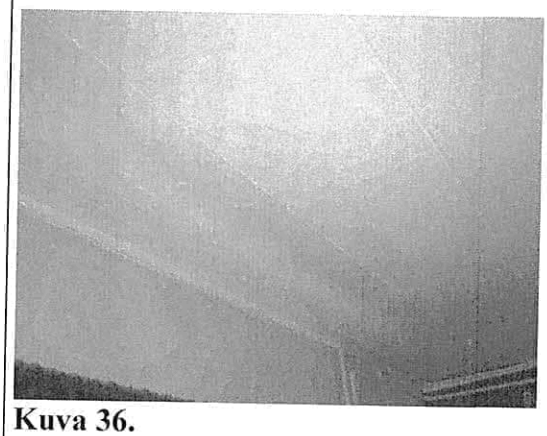
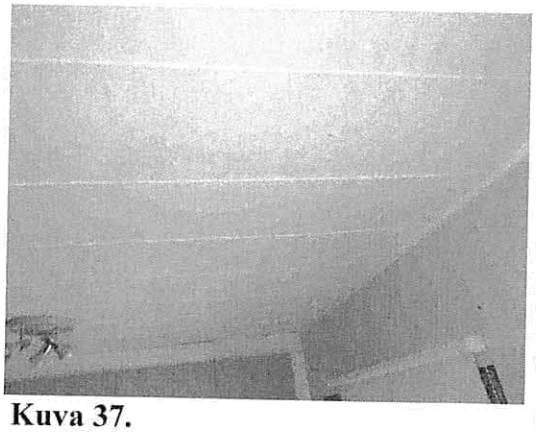
Muut tilat	• Muiden tilojen lattioissa ei havaittu kohonnutta kosteutta. • Makuuhuoneen kattolevyissä on vuotojälkiä (kuva 36), mutta niiden kohdalla ei ollut kosteutta. ***Vuotojälkien kohdalla tulee tarkastaa rakenteiden kunto. Vaurioituneet rakenteet tulee korvata uusilla.*** • Sisäkattojen haltex-levyt roikkuvat hieman paikoitellen (kuva 37). ***Ne ovat irronneet kiinnityksistä. Sen haitta on kosmeettinen.***

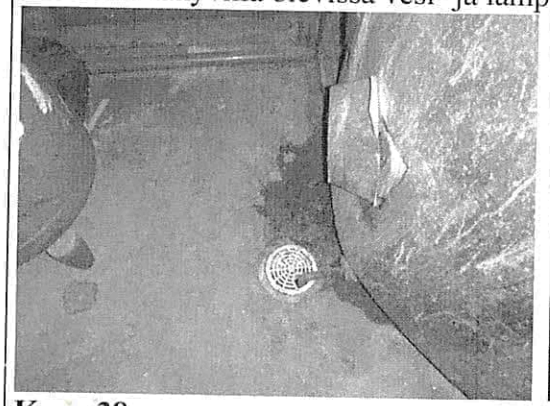
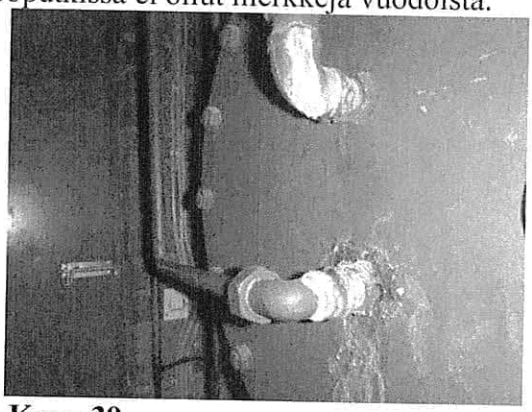
**Kuva 37.**
	Kattilahuone	• Tilassa on betonilattia ja tiiliseinät ja levykatto. • Tilan lattia oli märkä, koska putkesta vuoti vettä lattialle (kuvat 38 ja 39). ***Vuoto tulee korjata. Kivirakenteisessa lattiassa havaittu kosteus ei aiheuta toimenpiteitä.*** Korjattu • Rakenteiden pinnoilla ei ollut merkkejä kosteusvaurioista. • Muissa näkyvillä olevissa vesi- ja lämpöputkissa ei ollut merkkejä vuodoista.

**Kuva 39.** Viimeinen korjaus kuukausi sitten

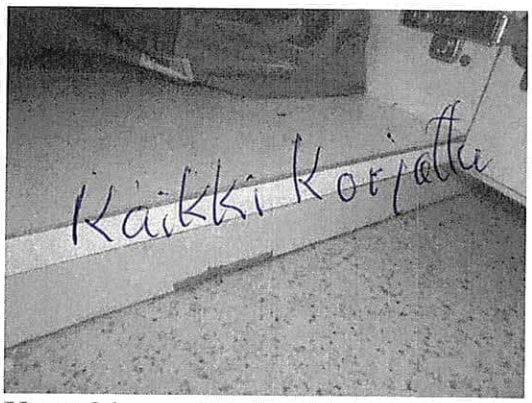
Kuva 34.

Keittiö	• Keittiön lattiassa ja seinässä vesipisteen läheisyydessä ei havaittu kohonnutta kosteutta. • Allaskaapin pohjalevy on turvonnut vedestä johtuen (kuva 34). ***Sen haitta on kosmeettinen.*** • Allaskaapin alla näkyvillä olevissa vesijohdoissa ei ollut merkkejä vuodoista. • Keittiön kattolevyt ovat hieman turvonneet, mutta niiden kohdalla ei ollut kosteutta. ***Se johtuu vesikattovuodosta. Rakenteiden kunto tulee tarkastaa ja vaurioituneet rakenteet tulee korvata uusilla.***
