Polisens diarienummer  
5000-K809967-26

# Tilläggsprotokoll

## Protokoll över undersökning av lastfartyget Misje Verde

## Protokoll över undersökning av fritidsbåten Doris

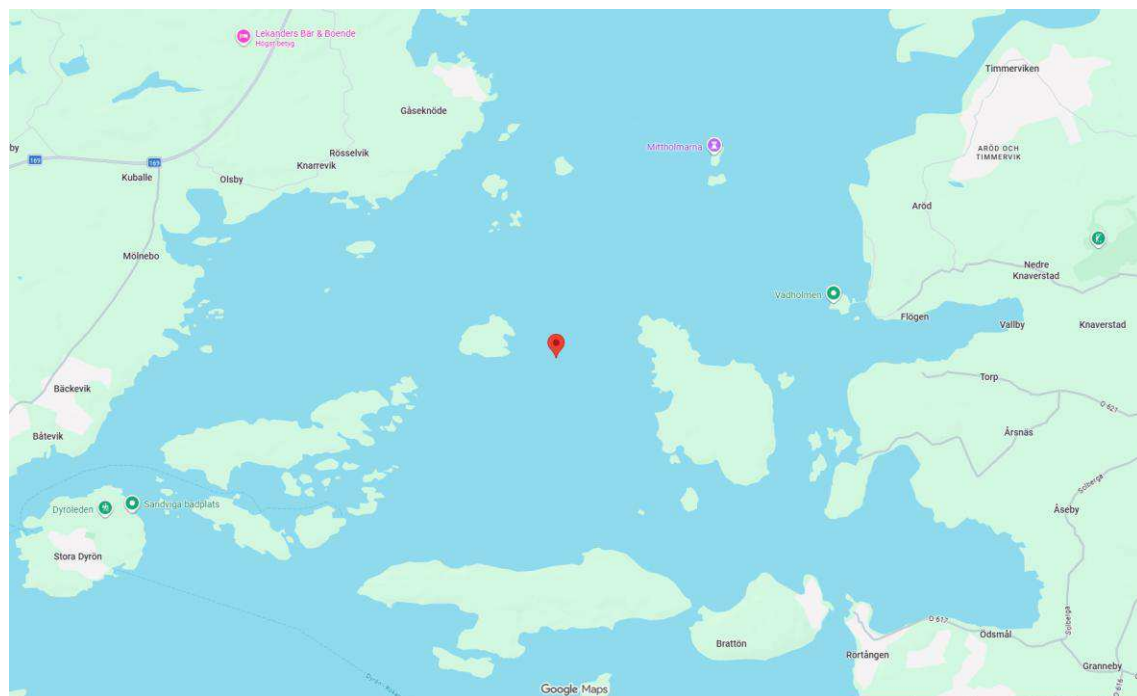
Figur 2. Kartbild över delarna av Hakefjorden. Platsen för kollisionen är markerad i bild. (Google maps 2026-08-24).

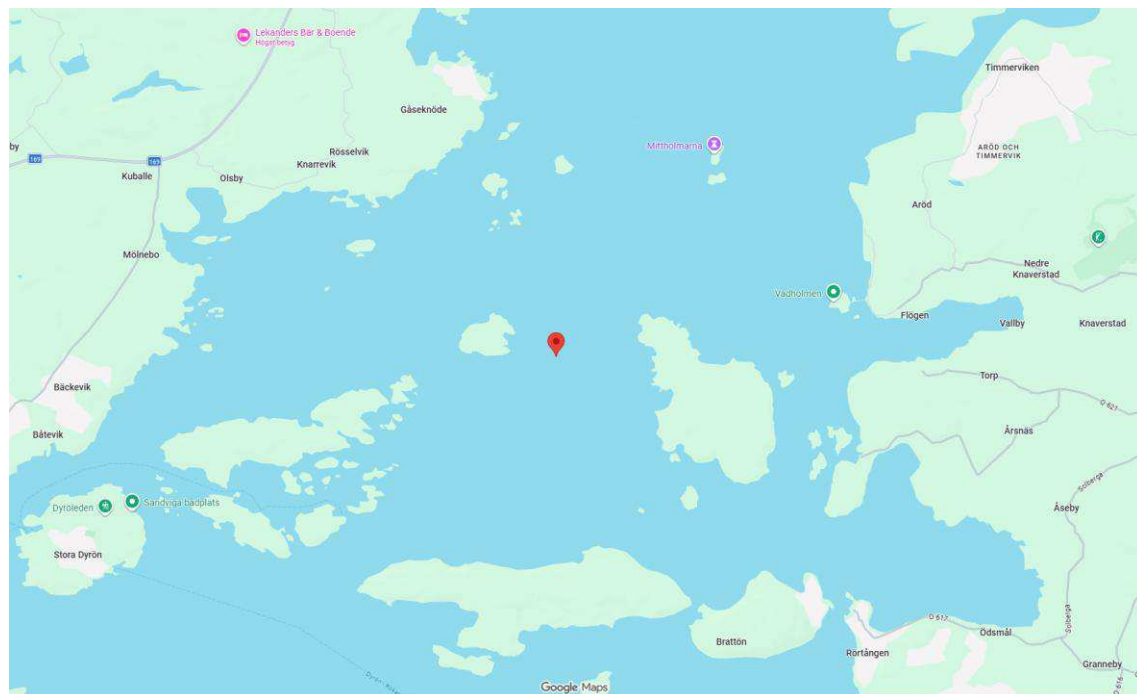
Figur 2. Kartbilden över delarna av Hakefjorden. Platsen för kollisionen och platsen där Doris anträffades är markerad i bild. Google maps (2026-08-24)

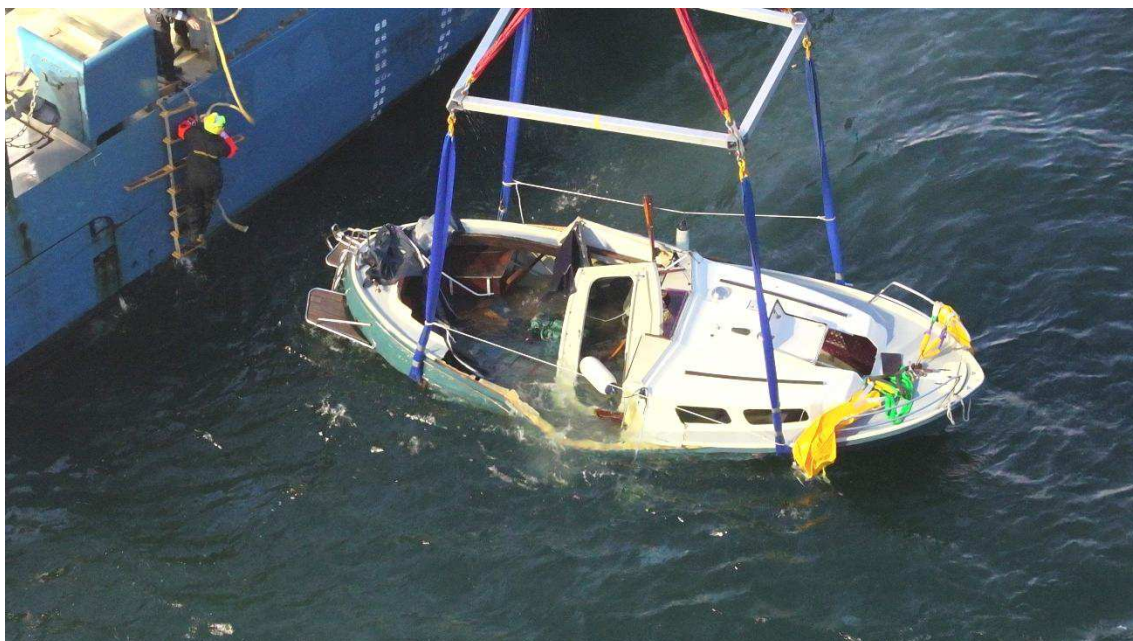
*Figur 5. Bilden visar fritidsbåten Doris då den bärgats till vattenytan. Motorn har inte bärgats på bilden.*

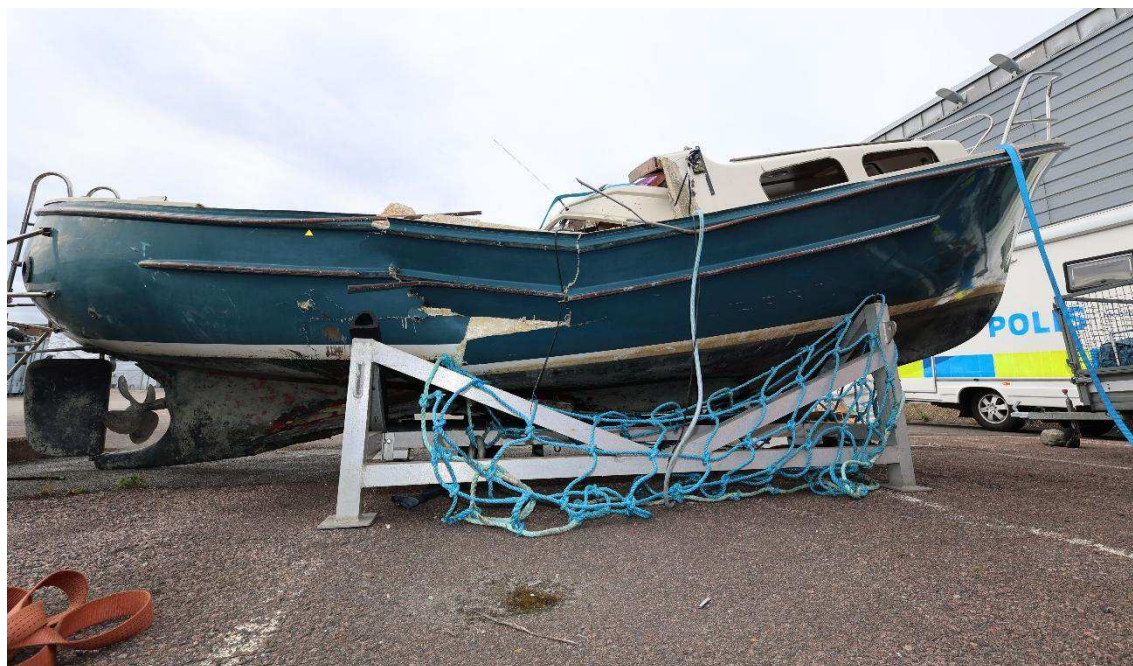
Figur 11. Styrbordssidan av Doris.

På skrovets styrbordssida, ungefär mitt på sidan, iaktogs en utåtbuktande skada med tillhörande sprickbildning i ytskiktet. Skadan på styrbordssidan bedömdes vara följskada av den påverkan som orsakats på babordssidan då de korrelerade i placering på skrovet. I anslutning till skadan iaktogs svart färgavsättning. I ytskiktet fanns ett flertal skador förenliga med påverkan av ett metalliskt föremål. Ett flertal skador i ytskiktet på andra delar av skrovets styrbordssida noterades, skadorna bedömdes vara förenliga med påverkan av metalliskt föremål.

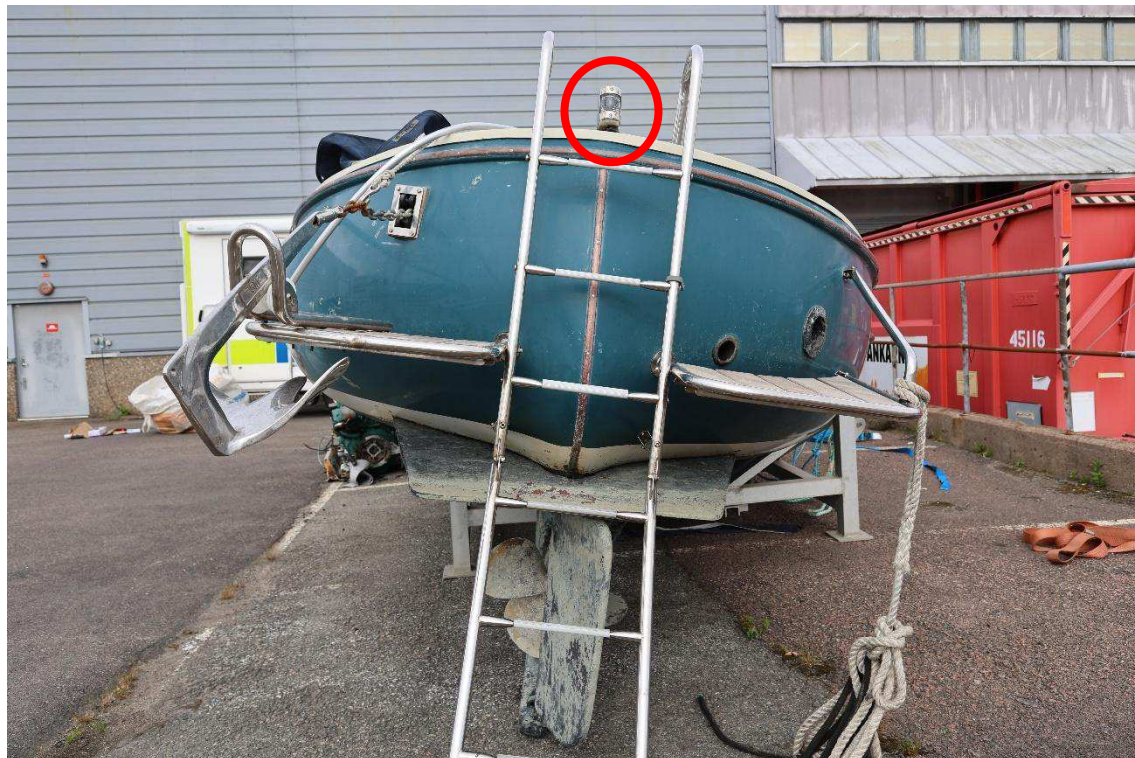
Akterlanternan (SM11974-2) satt monterad på relingen i aktern. Samtliga delar av lanternan var intakta. När lanternan demonterades iaktogs en sotbeläggning på de inre delarna av lampan.

Figur 14. Aktern, akterlanternan är markerad med cirkel.

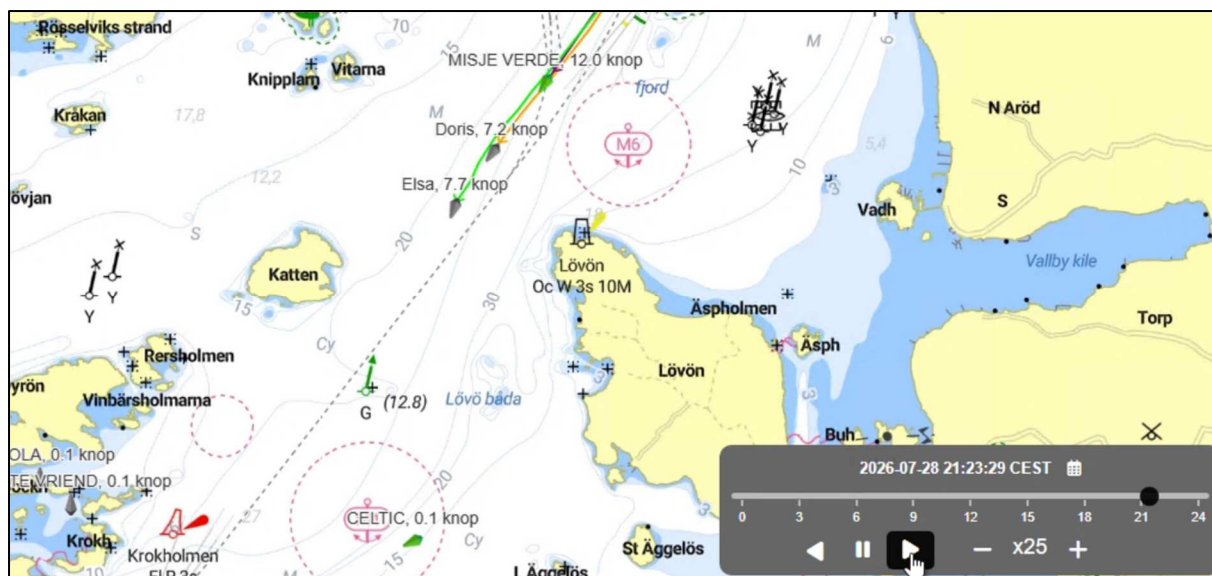
**Bild 3.** KI 21:23:29 syns även Misje Verde strax väster om ankarruta M5. Samtliga fartyg håller sydvästlig kurs och förefaller ligga i farleden efter varandra. Misje Verde håller 12 knop medan Elsa håller 7,1 knop och Doris håller 7,2 knop.

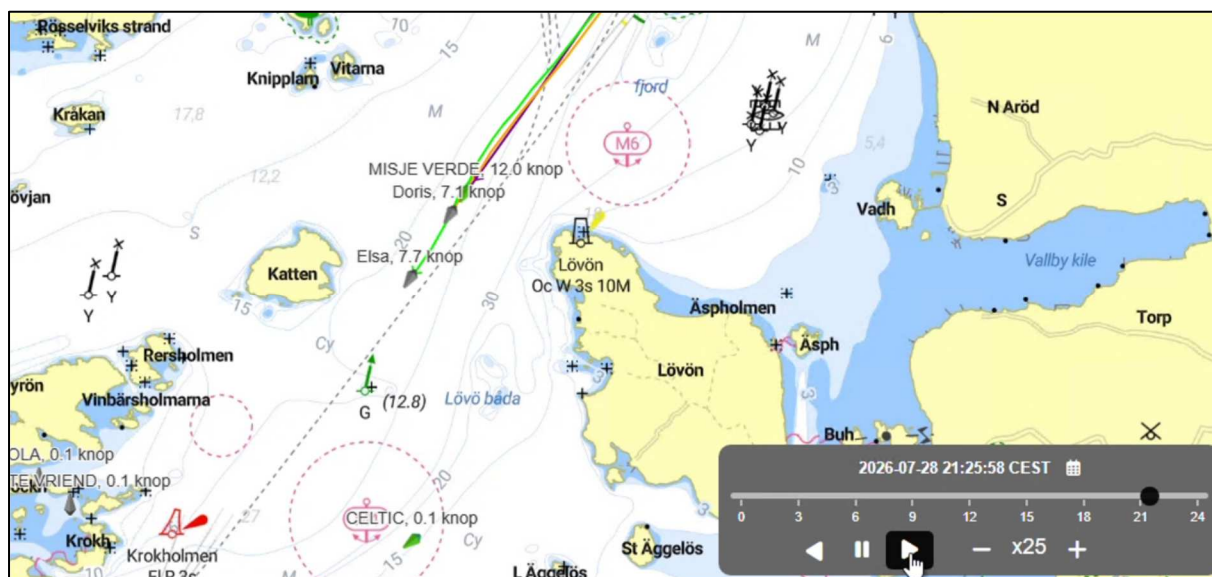
**Bild 4.** KI 21:25:58 ligger Elsa rakt öster om Katten medan Doris ligger strax efter och Misje Verde ligger efter Doris. Elsa håller 7,7 knop, Doris håller 7,7 knop och Misje Verde håller 12,0 knop. Samtliga ligger i farleden och håller sydvästlig kurs.

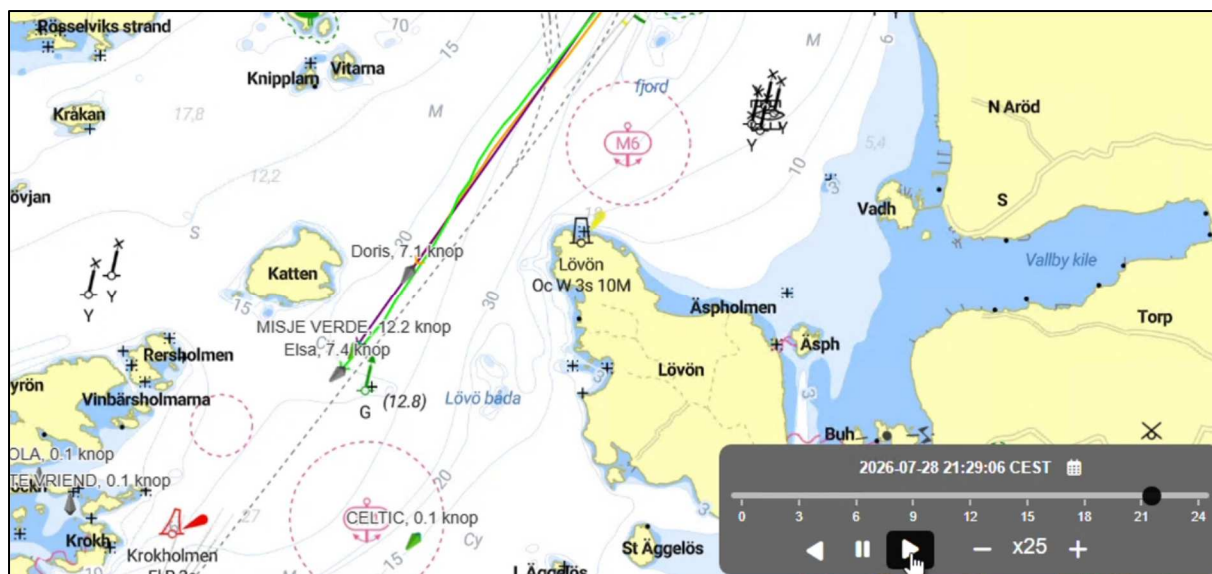
**Bild 7.** KI 21:29:06 ligger Doris fortfarande kvar på platsen där Skippo slutade ge positionsändringar. Att den fortfarande anger fart är endast för att det är senaste informationen. Ingen ny position eller fart inkommer. Misje Verde håller 12,2 knop och befinner sig nu strax efter Elsa som håller 7,4 knop. Bägge fartygen håller sydvästlig kurs och ligger i farleden.

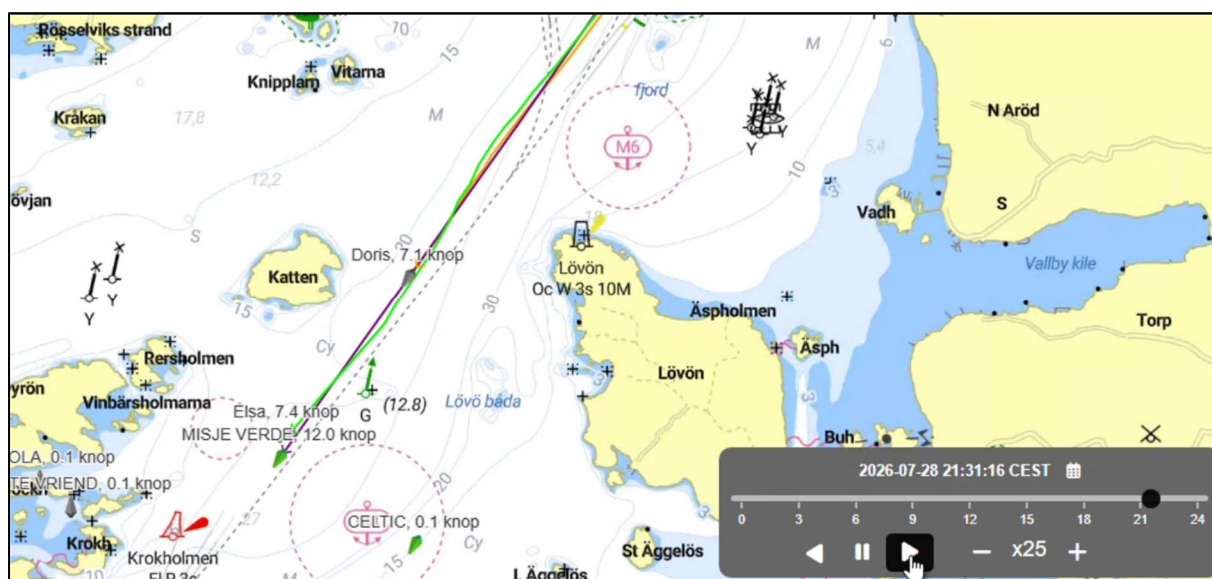
**Bild 8.** KI 21:31:16 har Misje Verde passerat Elsa. Misje Verde håller 12,0 knop och Elsa håller 7,4 knop. Av målsparen framgår att Elsa befinner sig på styrbord (höger) sida av Misje Verde då hon passerar.

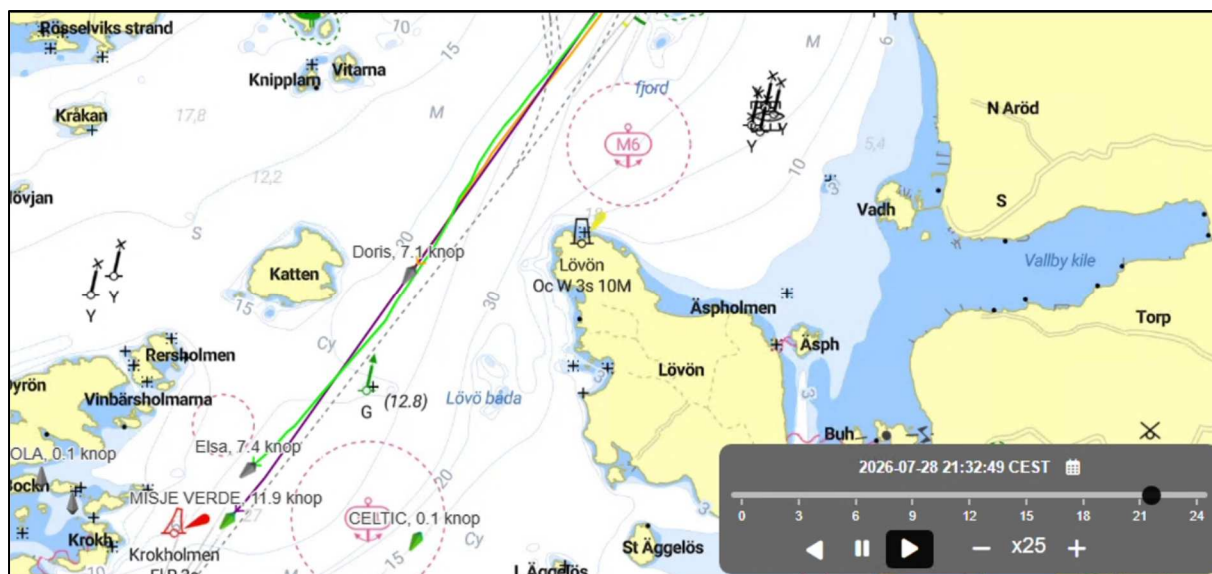
**Bild 9.** Kl 21:32:49 har Elsa påbörjat en styrbords gir. Här påbörjar även Misje Verde en styrbords gir i höjd med Krokholmsbojen. Elsa håller 7,4 knop och Misje Verde håller 11,9 knop. Doris position ligger kvar.

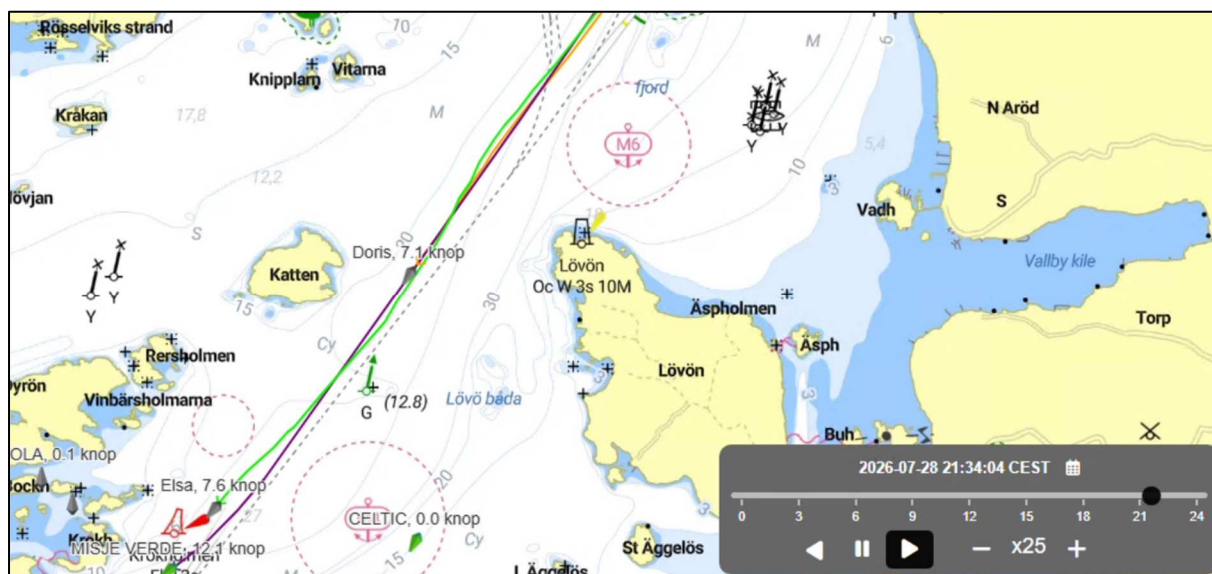
**Bild 10.** Kl 21:34:04 ligger Elsa långt ut till höger i farleden, mot Krokholmsbojen och håller 7,6 knop. Misje Verde har passerat Krokholmsbojen och håller 12,1 knop.

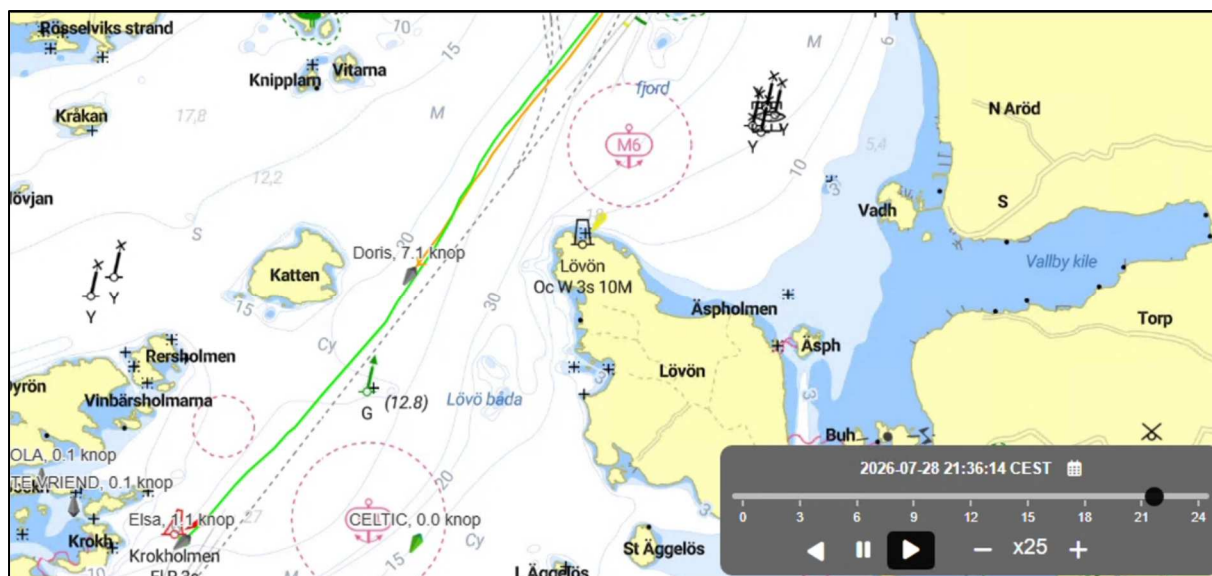
**Bild 11.** KI 21:36:14 har Elsa stannat upp vid Krokholmsbojen och håller nu 1,1 knop för att sedan stanna upp. Misje Verde har fortsatt farleden sydvästlig kurs ut ur Hakefjorden.
