# Förundersökningsprotokoll

<b>Brottsbeskrivning</b>		
Vållande till annans död, grovt brott		
Brottsplatsadress	Händelse inträffad	Händelse inträffad mellan
Marieborgsgatan/Stugvägen, Sundbyberg	- - :	2023-12-11 - 2023-12-11
Aktör		Roll
Abc Bygghissar Och Byggmaskiner Ab		Utpekad juridisk person
Adams, Matthew Glen		Vittne
Adérn, Nils Lennart		Vittne
Agbonlahor, Nosakhare		Vittne
Andersson Company Byggnads Ab		Utpekad juridisk person
Berglund, Jonas Christoffer		Vittne
Danarp, Lars Jerker		Vittne
Deckeman, Markus Lars Gösta		Vittne
Dödsbo Klymowych, Oleksandr		Målsägande
Ekenhall, Morgan Ingemar		Vittne
Ekvall, Bo Rickard		Vittne

Aktuell brottsplats är en byggarbetsplats belägen i Ursvik norr om Stockholm stad. På platsen byggs ett flerbostadshus med tänkta adresser på Stugvägen och Badhusgatan. Byggnationen består av olika nivåer av våningsplan. Aktuell del dvs. den där bygghissen var monterad var i skedet med att börja montera väggsektioner på nionde våningsplanet. Denna del av byggnationen hade kommit till nionde planet av 13. De övriga nivåerna med våningsplan var klara.

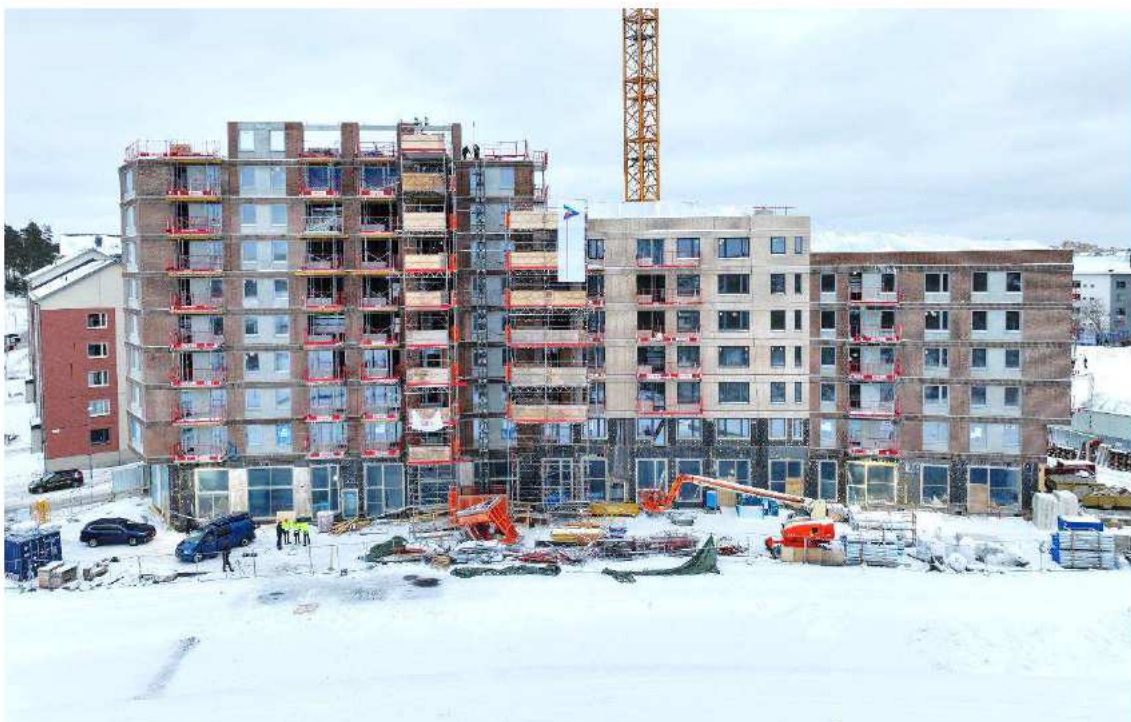
Figur 2. Översiktsbild över byggarbetsplatsen och de olika nivåerna av byggnationen. I mitten av bilden ses bygghissens korg ligga framför mastkonstruktionen.

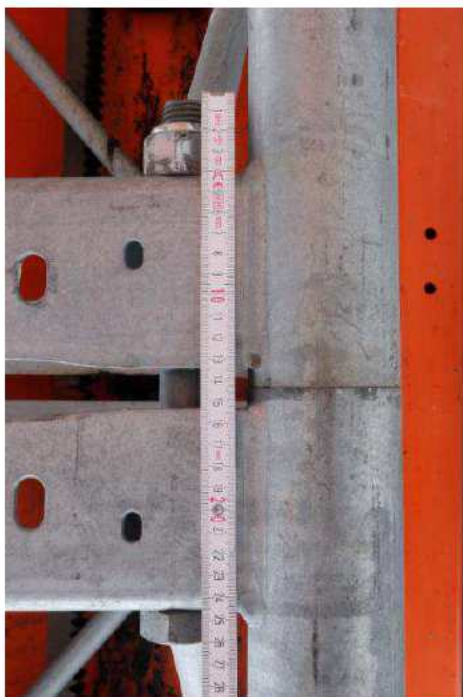
*Figur 27. Skruvförband korrekt monterad genom två mastsektioner.*

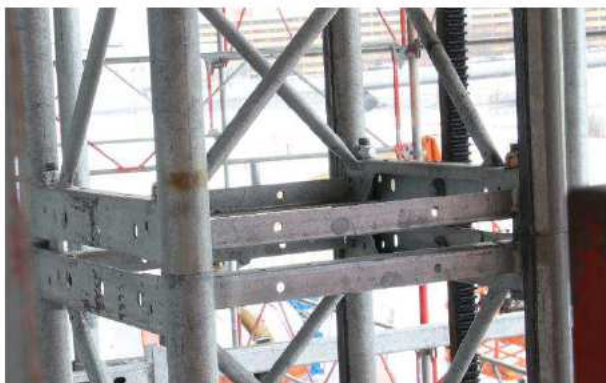
*Figur 28. Fyra skruvförband i mastskarven håller ihop konstruktionen.*

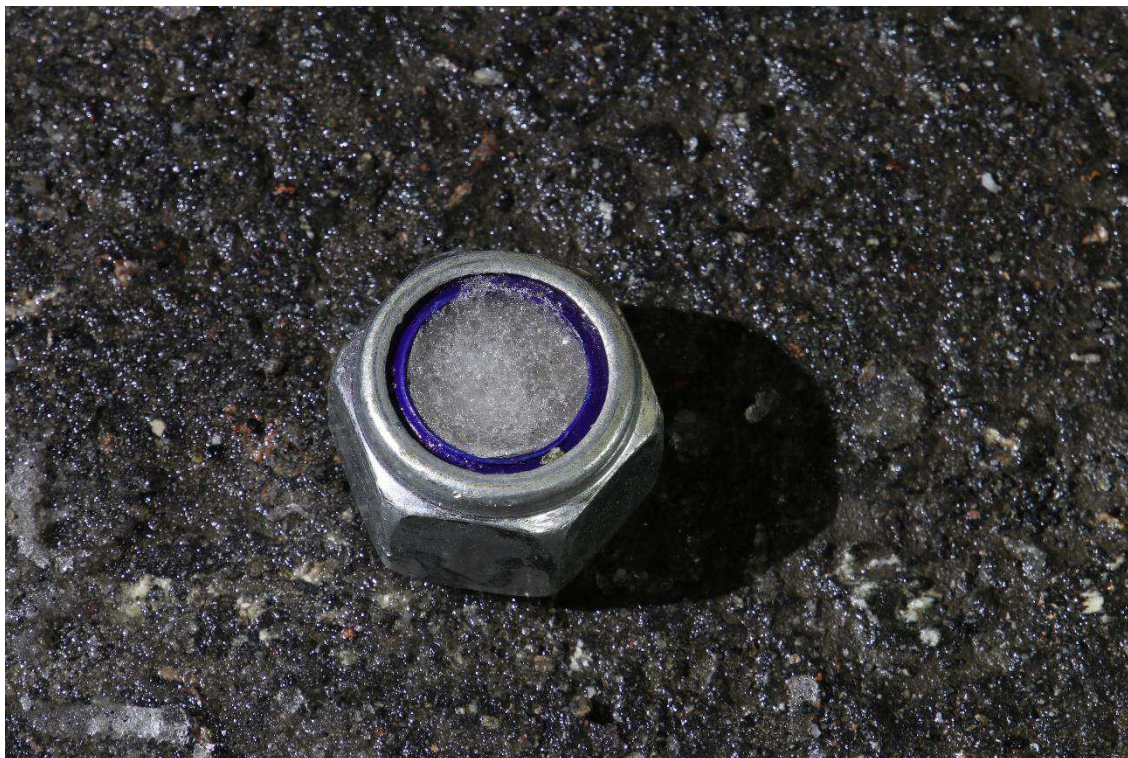
Utanför byggarbetsplatsen ca 10 meter från bygghissen anträffades en mutter (G002) i snön. En bedömning är att muttern är av samma sort som används vid fastsättning av mastsektionerna.

*Figur 36. Muttern (G002) som anträffades utanför byggarbetsplatsen.*

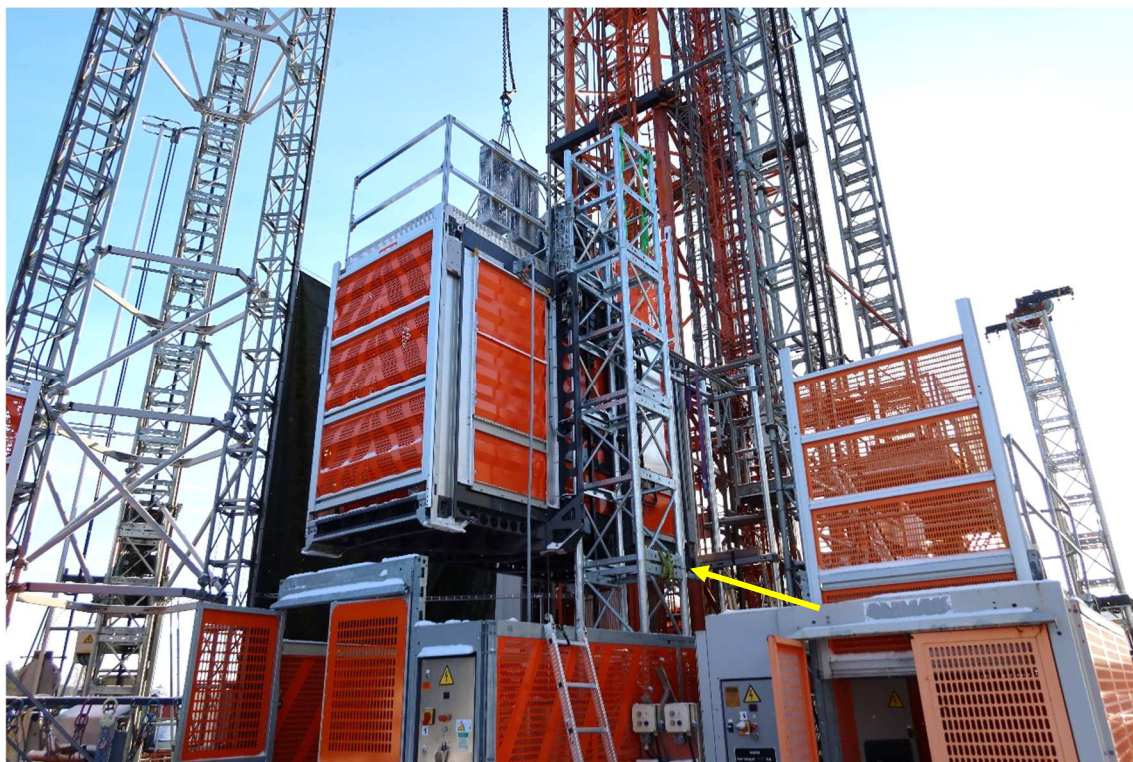
Figur 1. Den uppbyggda masten och hissen. Pilen visar skarven där bultarna/skruvarna lossades.
