# Förundersökningsprotokoll

<b>Brottsbeskrivning</b>		
Vållande till annans död, grovt brott		
Brottsplatsadress	Händelse inträffad	Händelse inträffad mellan
Marieborgsgatan/Stugvägen, Sundbyberg	- - :	2023-12-11 - 2023-12-11
Aktör		Roll
Abc Bygghissar Och Byggmaskiner Ab		Utpekad juridisk person
Adams, Matthew Glen		Vittne
Adérn, Nils Lennart		Vittne
Agbonlahor, Nosakhare		Vittne
Andersson Company Byggnads Ab		Utpekad juridisk person
Berglund, Jonas Christoffer		Vittne
Danarp, Lars Jerker		Vittne
Deckeman, Markus Lars Gösta		Vittne
Dödsbo Klymowych, Oleksandr		Målsägande
Ekenhall, Morgan Ingemar		Vittne
Ekvall, Bo Rickard		Vittne

Aktuell brottsplats är en byggarbetsplats belägen i Ursvik norr om Stockholm stad. På platsen byggs ett flerbostadshus med tänkta adresser på Stugvägen och Badhusgatan. Byggnationen består av olika nivåer av våningsplan. Aktuell del dvs. den där bygghissen var monterad var i skedet med att börja montera väggsektioner på nionde våningsplanet. Denna del av byggnationen hade kommit till nionde planet av 13. De övriga nivåerna med våningsplan var klara.

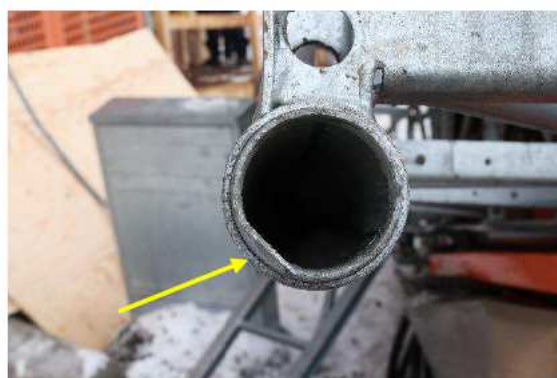
På mastsektionen (19) som innan raset satt ovanför sektion 18 iaktogs inga skruvförband. Inga skador iaktogs på de fyra fästpunkterna där skruvförband saknades. Med skador menas brott i metallen, uppfläkt metall, att hålen blivit deformerade mm. På två av flänsarna på sektion 19 iaktogs skador i metallen, en hade ett jack (benämns a) och en var intryckt (benämns b).

Figur 21. Skada b.

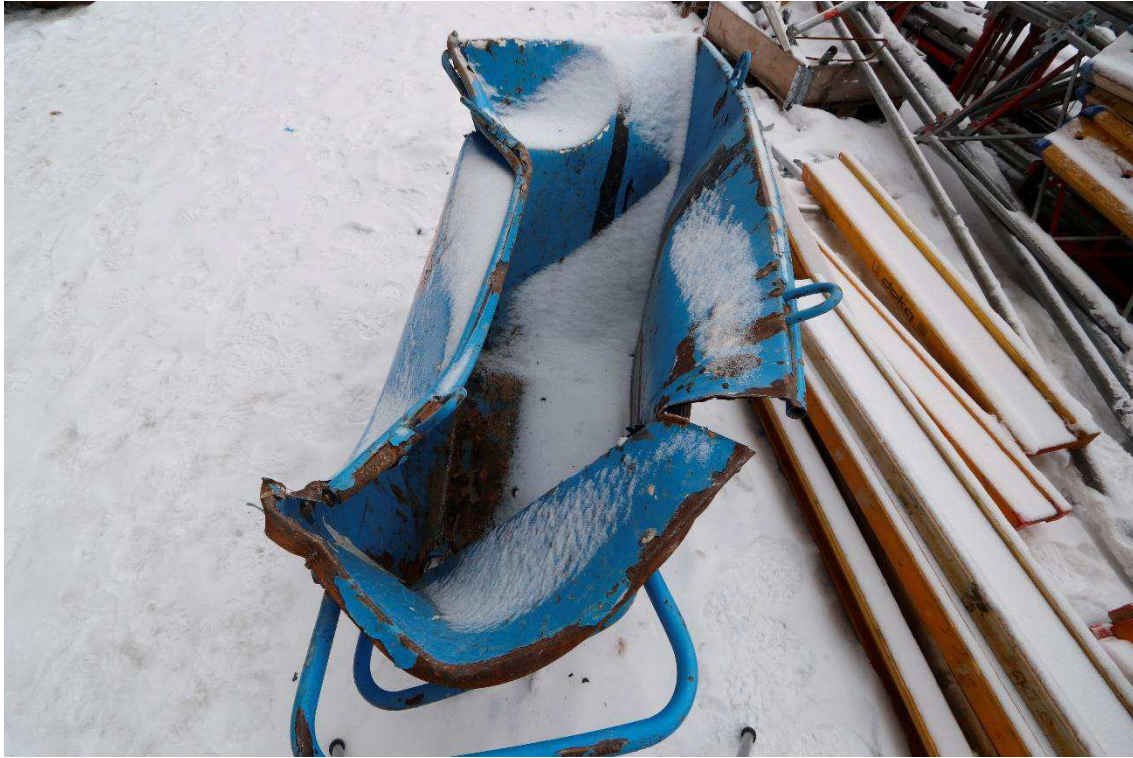
I hissorgen låg en kärra upp och ned bland de avlidna. Kärrans övre del var hoptryckt. Kärran uppmättes till ca 140 cm lång och 70 cm bred.

*Figur 38. Kärran (G107).*
